ГЕОТЕХНИЧКИ УСЛОВИ САНАЦИЈЕ ТЕМЕЉА КОТЛА У ФАБРИЦИ „ГАЛЕНИКА“ У ЗЕМУНУ

Резиме: У раду је приказано одређивање геотехничких услова санације плитког темеља парног котла у котларници фабрике „Галеника“ у Земуну услед појаве неравномерних слегања. Описана је анализа узрока проблема, програм и резултати теренских и лабораторијских испитивања и усвојено решење санације.

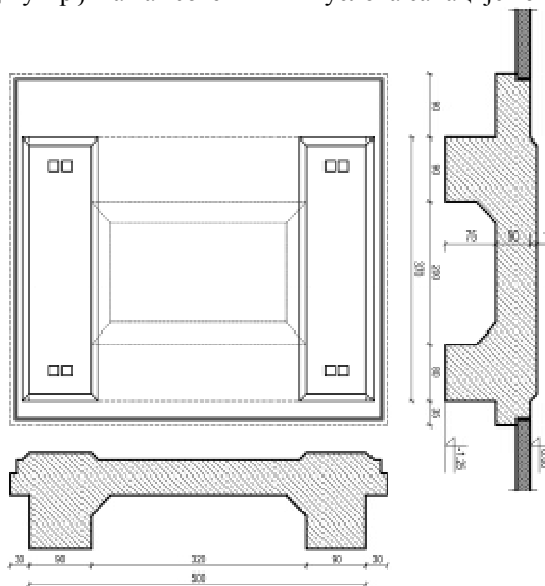
Слика 1. Скица темеља котла

Темељ котла (Слика 1) је масивна правоугаона бетонска плоча димензија 3.7x5.0 m дебљине 50 cm, са ободним ребрима димензија $b/h = 75/90$ cm испод плоче и вутама ширине 30 cm. Оптерећење од котла износи 1000 kN. Дубина фундаирања је 1.25 m. Након уоченог слегања, на котлу је монтиран импровизовани метални репер, помоћу кога су од октобра 2013. до фебруара 2014. измерена релативна слегања $\Delta s = 35$ mm.

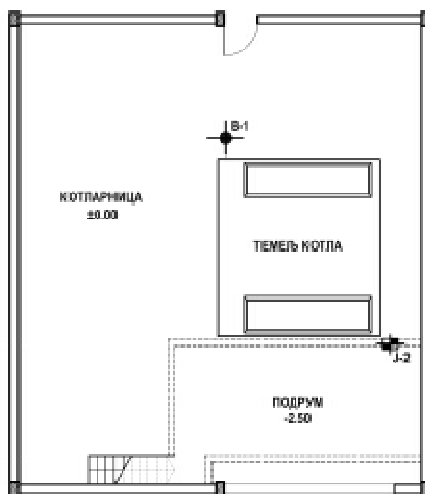
Слика 2. Скица котларнице са положајем истражних радова

Приликом дефинисања програма геотехничких истраживања тежило се решењу проблема уз минимално ометање рада котларнице. При одабиру положаја истражних радова основни циљ био је да се испита промена влажности и инжењерских карактеристика тла испод темеља услед претпостављеног провлажавања. Истражни радови су извршени у фебруару 2014. на следећим местима унутар котларнице (Слика 2):

- у углу темеља на месту највећих слегања
- у супротном углу темеља, који није претрпео слегања

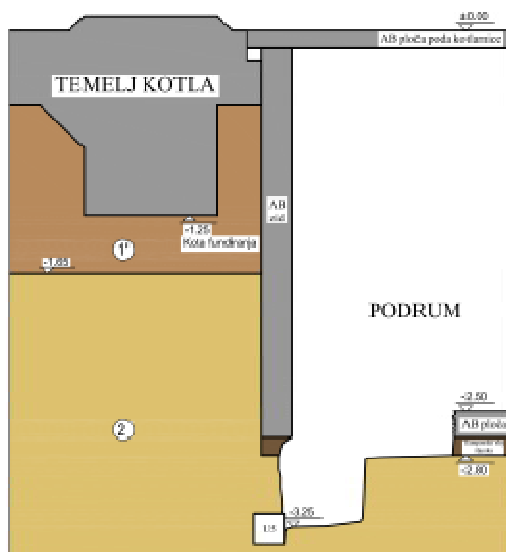
као у јами J-1 и бушотини B-1 (слој 2). На овом месту тло је повећане влажности и меке конзистенције. Из јаме је узет један непоремећени узорак тла (U5).

Слика 3. Истражена јама у подрумској просторији са положајем узорка U5

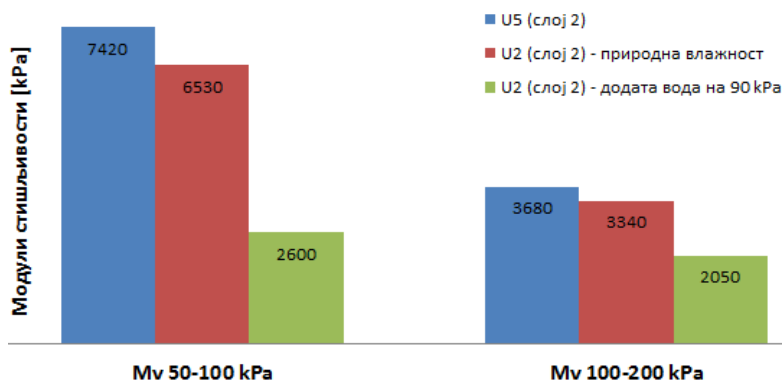
На свим узорцима извршени су едометарски опити стишљивости до нивоа напона од 400 kPa, са различитим режимима zasiћења водом (Табела 2). При томе је усвојено да је слој 2 главни носећи слој, јер је дубина фундаирања 1.25 m, што је веома близу границе слојева 1' и 2, која се налази на око 1.65 m. Узорци у слоју 2, с обзиром на лесоидну структуру тла и могућу колапсбилност, испитани су у засићеном стању (U4, U5) и у стању природне влажности (U2), како би се упоредили параметри стишљивости при различитим режимима влажења. Такође је испитана колапсбилност узорка U2 тако што је узорку у природно влажном стању при нивоу напона од 90 kPa (брuto контактни напон од темеља и котла) додата вода, а затим је праћена промена (повећање) вертикалне деформације. Добијени резултати за узорак U2 показују да додавањем воде модули стишљивости значајно опадају у поређењу са узорком у природно влажном стању (Слика 4), што значи да провлажавањем тло постаје значајно стишљивије. Нешто већи модули стишљивости узорка U5 (провлажен узорак из подрума) у односу на непровлажени узорак U2 из јаме изван котларнице могу се објаснити збијањем тла за време слегања услед провлажавања.

Слика 4. Промена модула стишљивости у слоју 2 услед провлажавања
