## САНАЦИЈА ОДРОНА У ЧЕСТОБРОДИЦИ

*Резиме:* При неконтролисаном ископу, за изградњу новог објекта, дошло је до одрона и доведена је у питање стабилност постојеће падине. Такође, на падини пре ископа, а услед деловања воде, долазило је до мањих померања земљаног материјала низ падину.

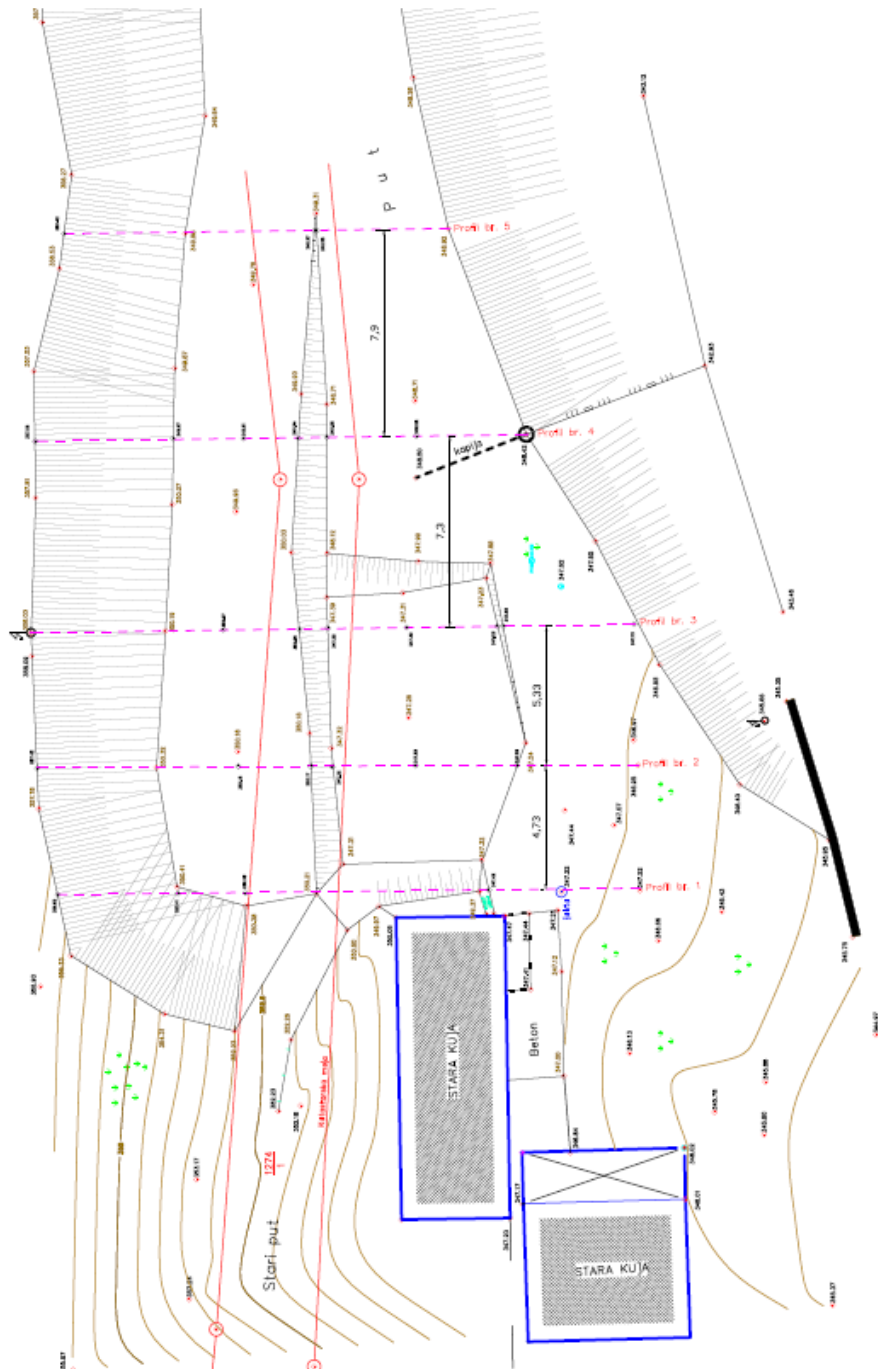
Постојеће стање после неконтролисаног ископа (висине 6-7м) приказано је у топографском плану (слика 1) и профилима (слика 2). После извесног времена дошло је до одрона земљаног материјала изнад шкриљца (слика 3), а уочене су промене и у самим шкриљцима у ископу (слика 4).

Слика 1. Стање после ископа - топографски план

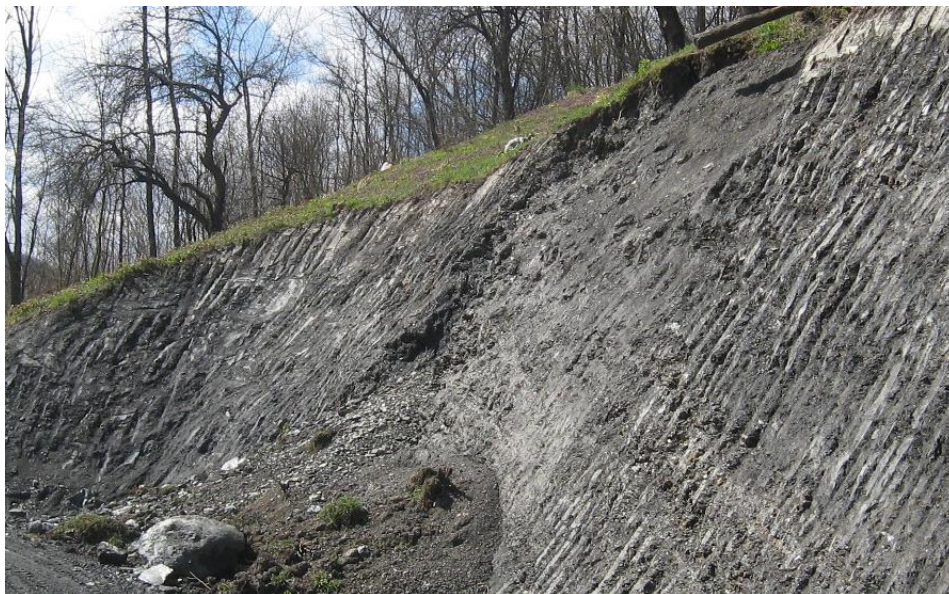
*Слика 3. Одрон земљаног материјала изнад шкриљца*

Осигурање постојећег ископа је предвиђено изградњом потпорног зида. Поред изградње потпорног зида, за који је урађен статички прорачун, предвиђено је одвођење воде иза зида изградом дренаже (слика 6)[1]. Вода са платоа између потпорног зида и новог објекта као и вода са постојеће саобраћајнице се одводи пројектованом кишном канализацијом у постојећи шахт, поред објеката фабрике "Терморад".

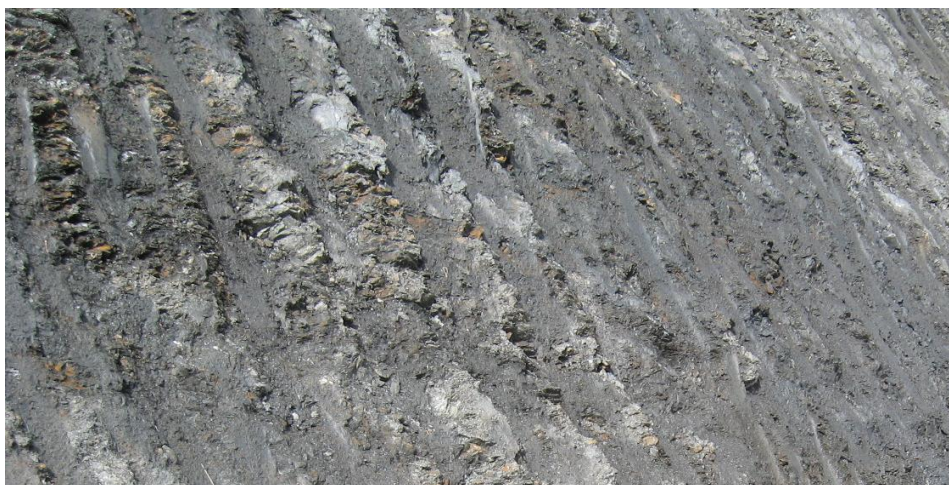
*Слика 4. Промене у шкриљцима у ископу*

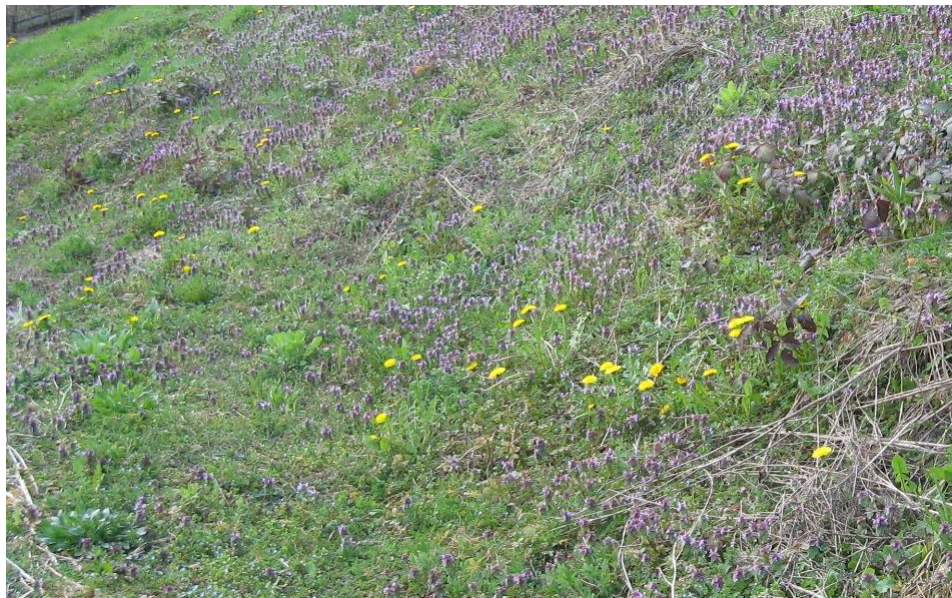
У уводном делу је наведено да су изнад постојећих старих објеката уочена површинска померања материјала и местимична појава воде која је условила и раст биљака које су карактеристичне за влажне терене (слика 5)[2]. Темељи старих објеката су од камена, плитко укупани, а објекти су без икакве изолације спољашњих зидова и подова. Вода која се појавила изнад објеката се слива низ

падину и директно улази у објекте. Имајући ово у виду инвеститор је предвидео да осим изградње новог објекта санира постојеће старе објекте и терен изнад њих.

Слика 5. Терен изнад постојећих старих објеката

Пројектованим решењем је предвиђено да се око старих постојећих објеката уради дренажа (слика 8), а да се на падини изнад објеката ураде укопани пропусни зидови од цементираног камена који ће спречавати померање земљаног материјала, а истовремено омогућити несметан пролаз воде. (слика 9). Положај укопаних зидова приказан је у ситуационом плану (слика 7).

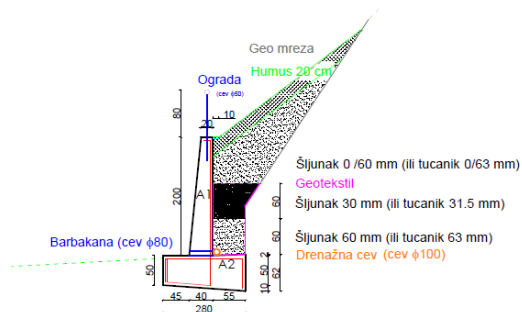
Слика 6. Пројектована дренажа иза зида [3]

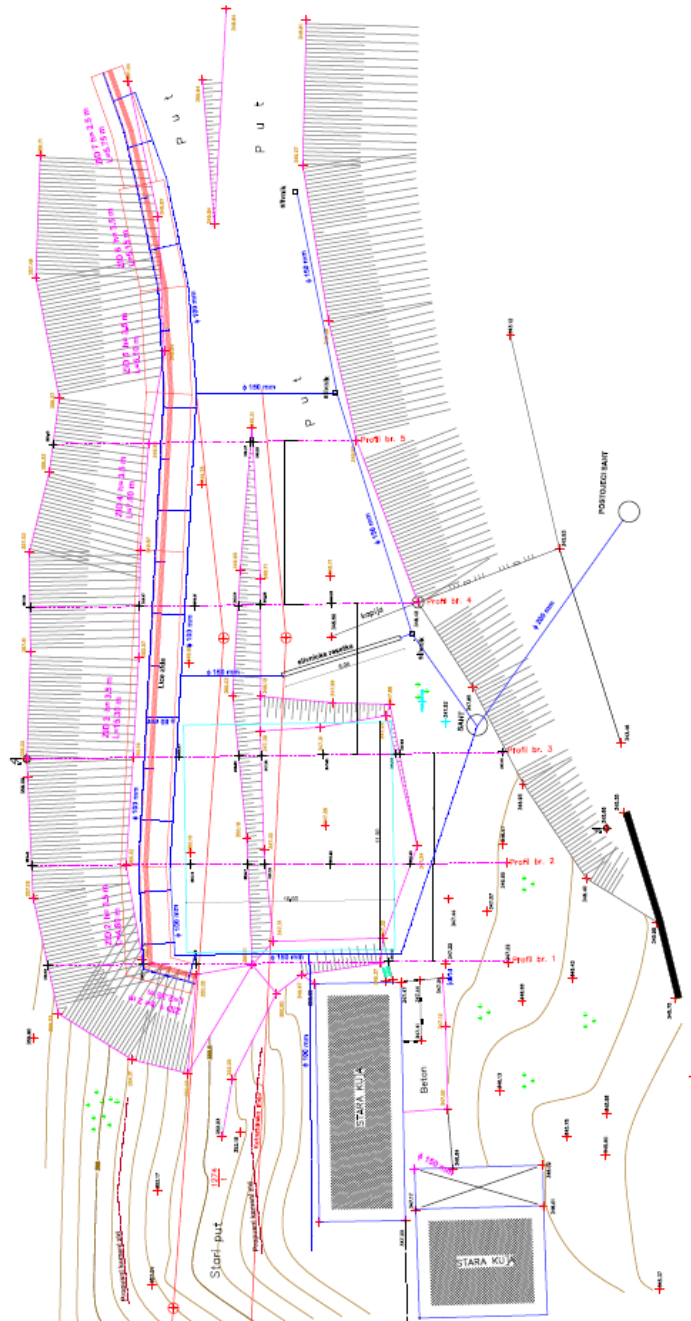
Слика 7. Ситуациони положај потпорног зида и канализационог система [3]

Положај потпорног зида и кишне канализације приказано је у ситуационом плану (слика 7).

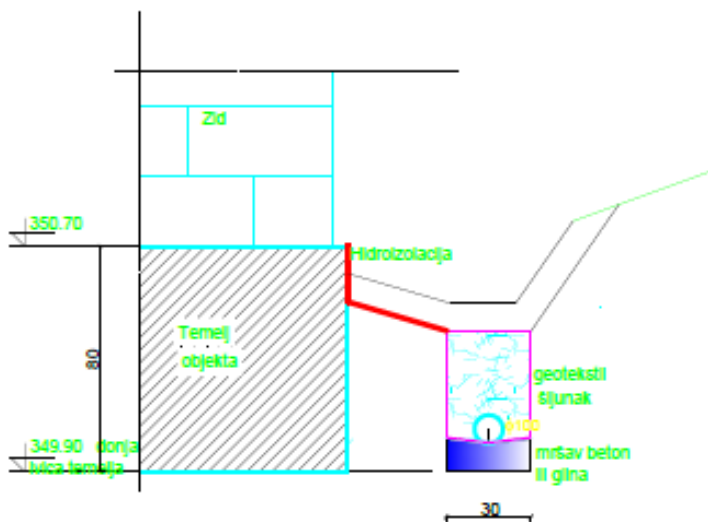
Слика 8. Детаљ дренаже изнад старог објекта[3]

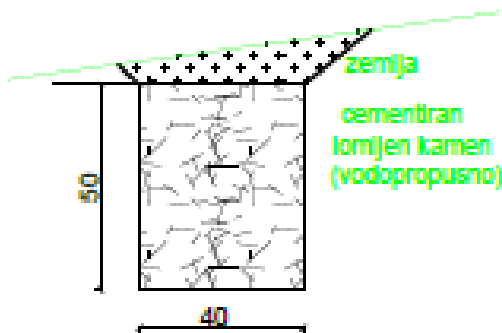
Слика 9. Укопани пропусни зидови на падини изнад старих објеката [3]

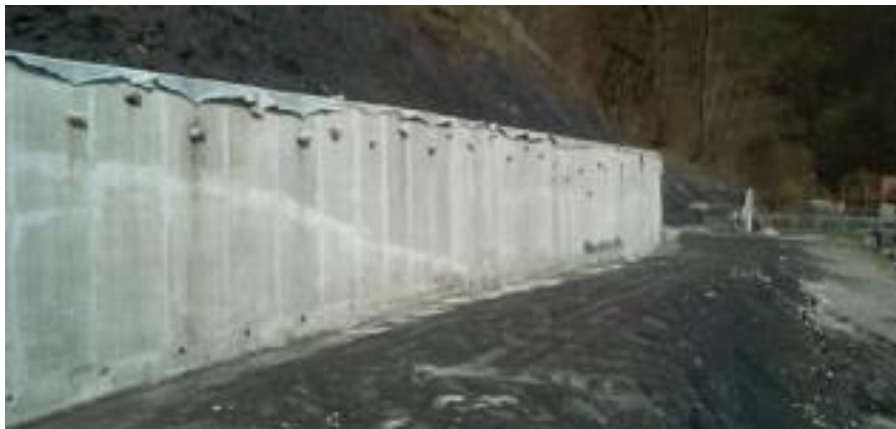
Инвеститор је приступио санацији и до сада је изведен потпорни зид са дренажом иза зида. Пројектом предвиђене друге мере заштите објеката и падине још нису изведене. На сликама 10 и 11 приказано је до сада изведено стање.

*Слика 10. Изведено стање – потпорни зид*

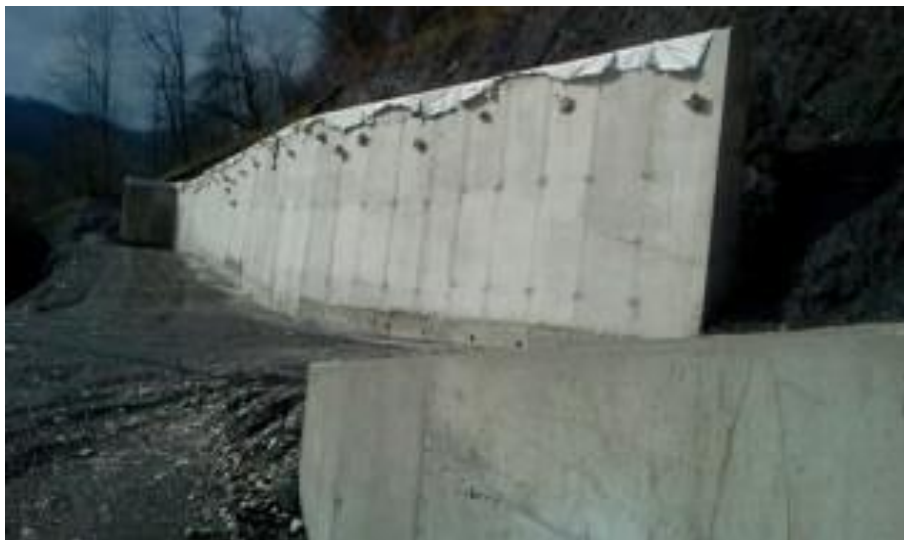
*Слика 11. Изведено стање – потпорни зидови и дренаже*

Пројектовано решење заштите падине и објеката (потпорни зид, дренаже, укупани пропусни зид и решење одводњавања) представља целину решења. Парцијална изградња појединих делова неће дати очекиване резултате. Инвеститор је до сада извео само потпорне зидове и дренаже иза њих. Посебно је значајно да се према пројекту уради комплетно одводњавање.
