JEDAN PRIMER SANACIJE CENTRIČNO PRITISNUTIH AB STUBOVA NA OSNOVU EKSPERIMENTALNO-TEORIJSKE ANALIZE MODELSKIH ISPITIVANJA

***Резиме:** У раду су приказана оштећења, начин санације и резултати испитивања која су извршена при санацији пожара оштећених стубова прилазних конструкција Панчевачком мосту у Београду. Такође у раду су дати резултати експериментално-теоријских моделских испитивања на стубовима ојачаним на сличан начин као и стубови моста. На крају је приказана процена носивости ојачаног стуба.*

ONE EXAMPLE OF REHABILITATION OF AXIALLY LOADED RC COLUMNS BASED ON EXPERIMENTAL-THEORETICAL ANALYSIS OF MODEL SPECIMENS

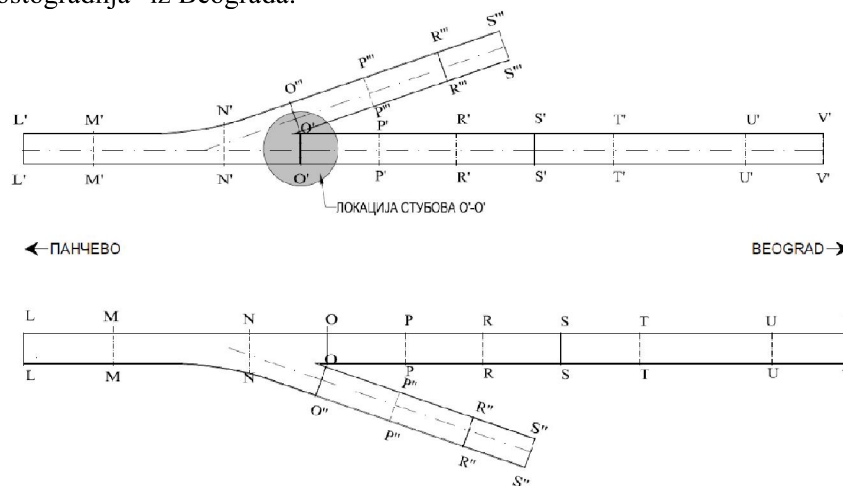
U toku noći 24.05.2011. oko 02 časa i 45 minuta, u zoni armiranobetonskih stubova O' segmenta mosta O'-S' i segmenta O'-L' došlo je do požara na barakama ispod mosta. Požar je trajao više od četiri sata, a postoji osnovana sumnja da su se u požarom zahvaćenim barakama nalazila burad sa naftom. Tom prilikom su barake potpuno uništene, a pomenuti stubovi prilaznih konstrukcija teško oštećeni. 03.06.2011.g. formirana je ekspertska Komisija sa zadatkom da izvrši pregled oštećenja stubova i predloži konkretne sanacione mere. Komisija je radila pod rukovodstvom prvog Autora ovog rada, a formirana je od stručnjaka Saobraćajnog instituta CIP, JP "Putevi Srbije" i GP "Mostogradnja" iz Beograda.

Slika 1. - Položaj oštećenih stubova

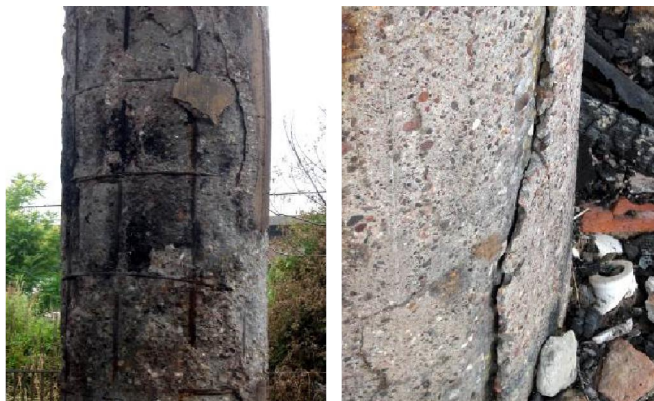
Prilikom pregleda na predmetnim stubovima u osi O' utvrđeno je da je zaštitni sloj betona delimično je ili potpuno otpao. Na armiranobetonskom "jezgru" stubova uočen je niz horizontalnih, kosih i vertikalnih prslina (slika 2.), različitih širina i do preko 2mm, ali nije bilo moguće utvrditi njihovu dubinu propagacije. Ležišna greda, koja u poprečnom pravcu povezuje dva stuba O' neznatno je oštećena. Pregledom nije bilo moguće pouzdano utvrditi stepen degradacije armature i betona u dubini "jezgra" stuba. Na osnovu detaljnog pregleda konstrukcije Komisija je naredila potpunu obustavu saobraćaja svih drumskih vozila na predmetnom delu oštećene konstrukcije kao i njeno hitno podupiranje u zoni oštećenih stubova izradom privremenih "jarmova".

Slika 2. - Oštećenje zaštitnog sloja, armature i "jezgra" betona i vertikalna prslina

Nakon postavljanja privremenih "jarmova", i njihovog prijema izvršeno je izdizanje konstrukcije hidrauličnim presama za oko 10mm. Privremeni "jarmovi" bili su postavljeni dovoljno daleko, od stubova O' da ne bi ometali njihovu sanaciju, a dovoljno blizu, kako se usled prepusta na nosećoj konstrukciji ne bi izazvala njena oštećenja usled korisnog opterećenja. Takođe je propisano da se predviđeno nadvišenje mora održavati sve vreme dok se vrši sanacija oštećenih stubova. Neophodno je bilo obezbediti da oštećeni stubovi (par stubova O') budu potpuno rasterećeni za sve vreme dok se izvode radovi na njihovoj sanaciji, što je naročito bitno kako bi se novododatni konstruktivni elementi angažovali za prijem dela ukupnog opterećenja tih stubova.

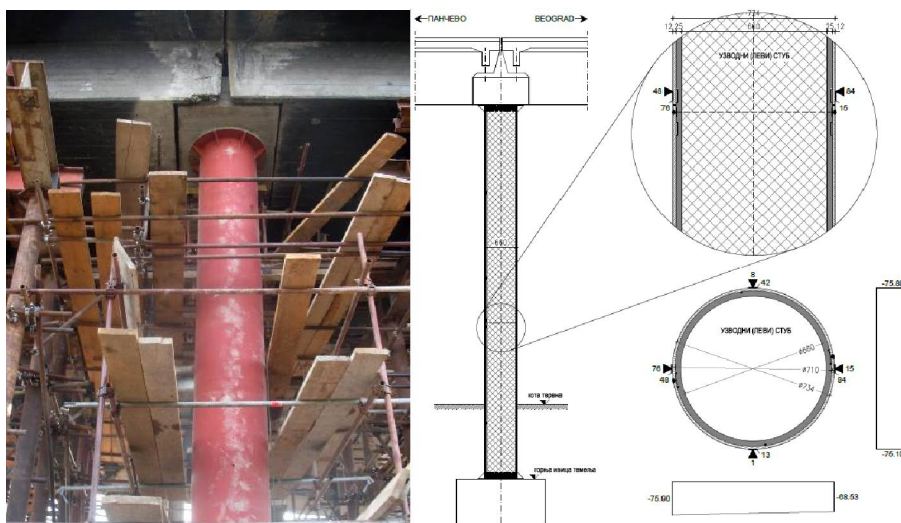
Slika 3. – Rezultati ispitivanja nakon spuštanja glavnih nosača

Nakon očvršćavanja materijala ispune izvršeno je uklanjanje privremenih "jarmova" i spuštanje konstrukcije na ležišta. Na taj način bilo je moguće da se sanirani stubovi ispituju i za dejstvo sopstvene težine konstrukcije, prilikom oslobađanja "jarmova", kao i za eventualno dejstvo probnog opterećenja. Rezultati ispitivanja specifičnih deformacija pri spuštanju "jarma", odnosno pri opterećivanju rekonstruisanih stubova O' ukupnom težinom noseće konstrukcije, grafički su prikazani na slici 3. Na osnovu rezultata merenja utvrđeno je da ukupna normalna sila u stubu O' usled dejstva sopstvene težine noseće konstrukcije mosta iznosi $S_g=1314,48kN$ [1]. Ova veličina razlikuju se od odgovarajuće računске vrednosti samo za 7,5%. Računska vrednost normalne sila u stubu usled stalnog opterećenja iznosi $S_g=1413.30kN$, dok usled saobraćajnog opterećenje sila u stubu iznosi $S_p=681.59kN$ [5].

Postupak sanacije armiranobetonskih stubova sastojao se u postavljanju čeličnog plašta-cevi (slika 3.a) oko oštećenog stuba i ispunjavanju međuprostora odgovarajućim materijalom. Upotrebljena je čelična cev debljine zida 12mm, a međuprostor između AB stuba i čelične cevi širine oko 25mm ispunjen je sitnozrnim betonom. Spoljašnja površina oštećenih stubova pripremljena je mehaničkim uklanjanjem svih nevezanih delovi betona. Na gornjem delu čeličnog segmenta formiran je čelični obod koji se direktno oslanja na armiranobetonsku ležišnu gredu (slika 3.b).

Na donjem delu donjeg segmenta, formiran je identičan čelični obod, koji služi za njegovo oslanjanje na temeljnu stopu. Zavarivanjem po izvodnicama formirana je cev spoljašnjeg prečnika $\varnothing 734\text{mm}$. Prvi Autor ovoga rada prikazani postupak sanacije AB stubova je do sada uspešno primenio na više objekata u Republici Srbiji.

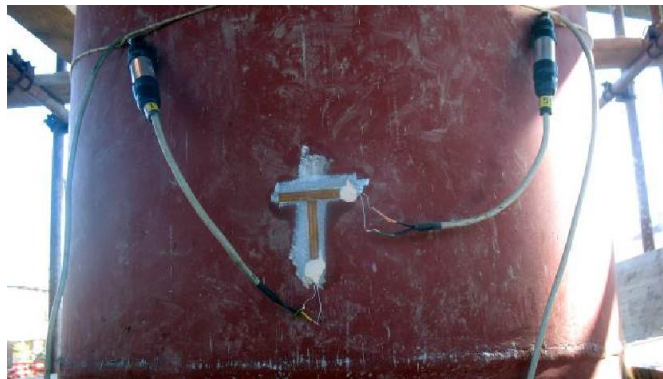
Slika 4. - Merne trake postavljene u dva ortogonalna pravca

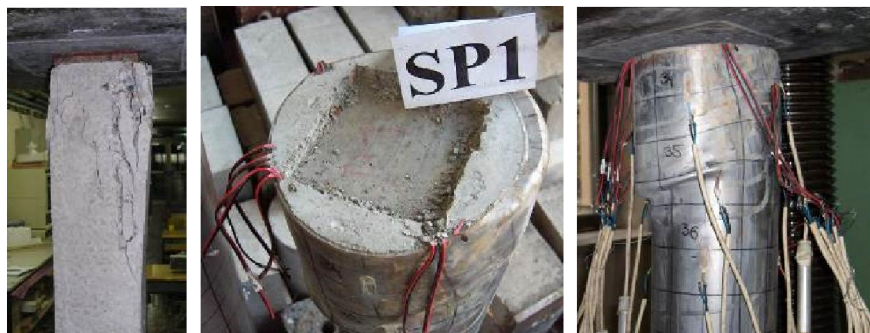
Slika 5. Karakteristični lom ispitivanih modela

Analizon eksperimentalnih vrednosti uočava se da armiranobetonski stubovi ojačani sprežanjem sa čeličnim cevima i ispunom od sitnozrnog betona imaju oko 2.7÷2.8 puta veću nosivost u odnosu na kontrolne uzorke. Stubovi ojačani čeličnom cevi iskazuju znatno duktilnije ponašanje, a uočeno je da celokupni poprečni presek spregnutog stuba učestvuje u prijemu opterećenja [2]. Granična sila stuba određena primenom propisa Evrokod 4 dosta dobro se slaže sa eksperimentalnim vrednostima, što ukazuje da nosivost AB stuba ojačanog sprežanjem sa čeličnim cevima može da se sračunava primenom ovih propisa.
