САНАЦИЈА АРМИРАНО БЕТОНСКОГ МОСТА ПРЕКО РЕКЕ „БЕЛИЦЕ“ НА КМ 711+351,49; Е75

Резиме: Рад приказује оштећења, проблеме и решења санације армирано бетонског моста преко реке „Белице“ на км 711+351,49 десне траке аутопута Е-75, Београд-Ниш. Првобитно мост је пројектован за профил магистралног пута, а накнадно је проширен на аутопутски профил. Визуелним прегледом су уочена знатна оштећења бетона и арматуре у зони подужне (спој првобитног моста и проширења) и попречних дилатација. Услед дугогодишње изложености води, мразу и соли дошло је до оштећења заштитног слоја бетона, корозије бетона и арматуре и одвајања арматуре од бетона, чиме је смањена носивост конструкције и угрожена безбедност учесника у саобраћају. Предложеним решењем санације извршено је уклањање подужне дилатације и монолитизација постојећих конструкција у једну, уз поправку свих оштећења на мосту.

REPAIR SOLUTIONS OF RC BRIDGE OVER THE RIVER BELICA AT KM 711+351,49; E75

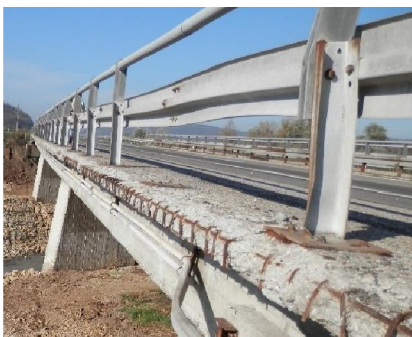
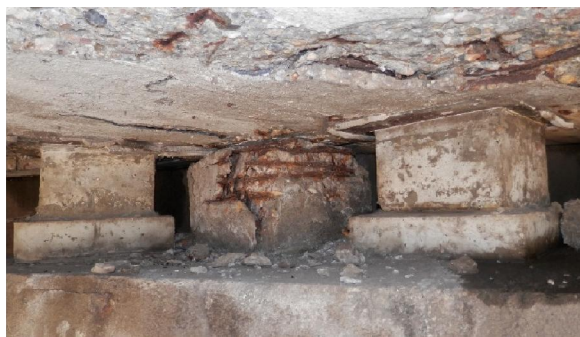
Приликом визуелног прегледа моста, констатовано је да постоји већи број оштећења на конструкцији и пратећим деловима моста. Уочено је подужно оштећење коловоза у зони подужне дилатације, као и тотално оштећење венца моста. Оштећења конструктивних елемената су најизраженија у зони попречних и подужне дилатације. Уочена су оштећења лежишних квадера, попречних и главних носача у зонама попречних дилатација, као и отпадање бетона и корозија арматуре у зони подужне дилатације моста (спој првобитне конструкције и проширења). У средишњем делу попречног пресека првобитне конструкције нема великих оштећења, док се на проширењу моста уочавају трагови продирања воде, калцификације и корозије арматуре испод заштитног слоја бетона. Конзолни препусти на првобитном мосту су оштећени целом дужином моста.

Слика 1,2. Оштећења на мосту

На основу увида у стање објекта долази се до закључка да су највеће последице настале услед лоше изведеног спајања проширења моста са првобитном конструкцијом. Процуривање воде кроз подужну дилатацију довело је до деградације заштитног слоја бетона и до корозије арматуре.

Радови на констукцији подразумевају уклањање оштећеног дела главног носача првобитног моста и дела коловозне плоче проширења моста, у укупној ширини око 110cm. Уклањање се врши због потребе подужног континуирања конструкције армирано бетонском гредом. Поред поменутих радова на конструкцији, изводи се и армирано бетонска плоча дебљине $d=15\text{cm}$, у пуном профилу моста. Плоча се анкерима везује за постојеће конструкције. Наведени радови се сматрају главним изменама конструктивног система моста, па им треба посветити посебну пажњу. Не мање битни су и радови на санирању заштитних слојева бетона оштећених услед дејства воде, соли и мрза, инјектирању евентуалних прслина у коловозној конструкцији, уклањању и замени корозијом уништене арматуре, као и пескарење делимично оштећене арматуре.

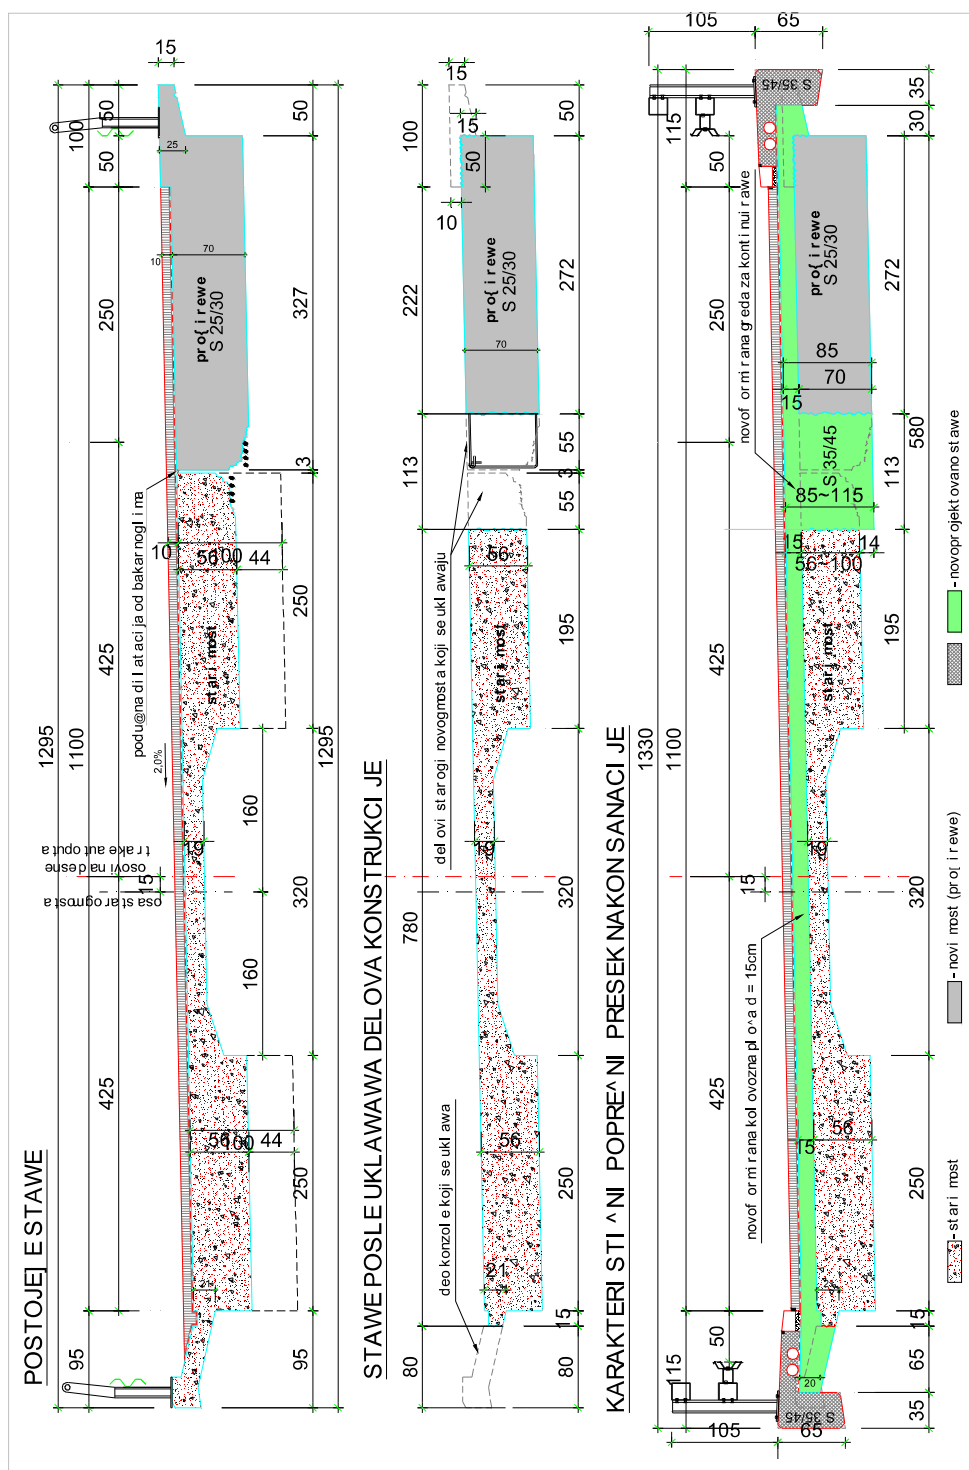
Слика 3 Попречни пресек моста по фазама санације

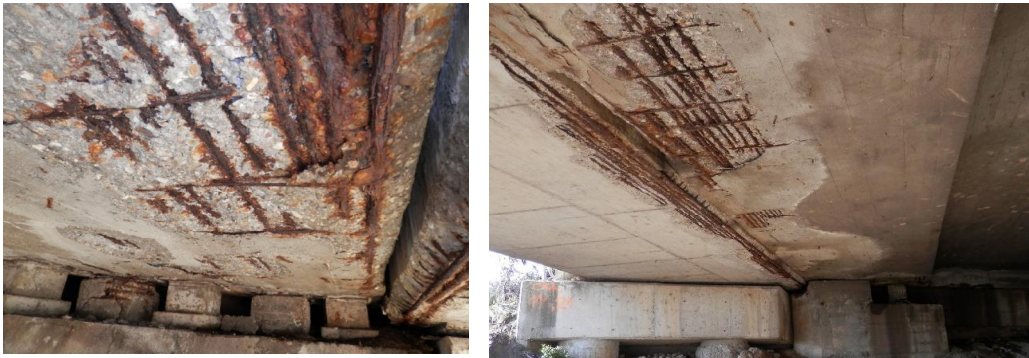
Слика 4,5. Оштећења на мосту

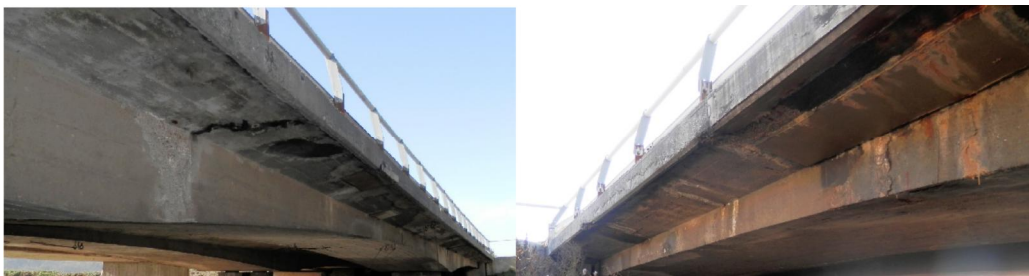
Нови тип одбојне оградe, која је по тренутно важећим прописима и ниво оштећења конзолних препуста на потојећим конструкцијама довели су до потребе за делимичним рушењем конзолних препуста и поновним бетонирањем у складу са новим захтевима.

Слика 6,7. Оштећења конзолних препуста на мосту
