САНАЦИЈА ГОРЊЕ ПЛОЧЕ ТУНЕЛСКЕ СУШАРЕ ЦИГЛАНЕ „МЛАДОСТ“ У ТОПЛИЧКОЈ МАЛОЈ ПЛАНИ

Резиме: Постојећим статичким прорачуном армирано-бетонске конструкције тунелске сушаре из 1981. године нису анализирана гранична стања употребљивости (угиби и прлине), као и утицаји услед велике температурне разлике која се јавља у плочи између ваздушних канала (који су изнад међуспратне конструкције) и простора за сушење опекарских блокова. У току експлоатације појавили су се знатни угиби у крајњем пољу, чиме се онемогућава кретање вагона са опекарским производима који се суше, па се конструкција мора санирати. У пољима није армирана горња зона међуспратне конструкције, а управо је на тим местима велика температурна разлика, што је додатно довело до деградације крутости међуспратне конструкције и појаве прлина. Предложена је санација конструкције новим подужним челичним рамом који прихвата међуспратну конструкцију, али је због промене статичког система и утицаја од температурне разлике горња површина појачана челичним флаховима. На овај начин се смањује распон плоче, омогућава несметана манипулација вагонима испод ње и истовремено се повећава трајност конструкције.

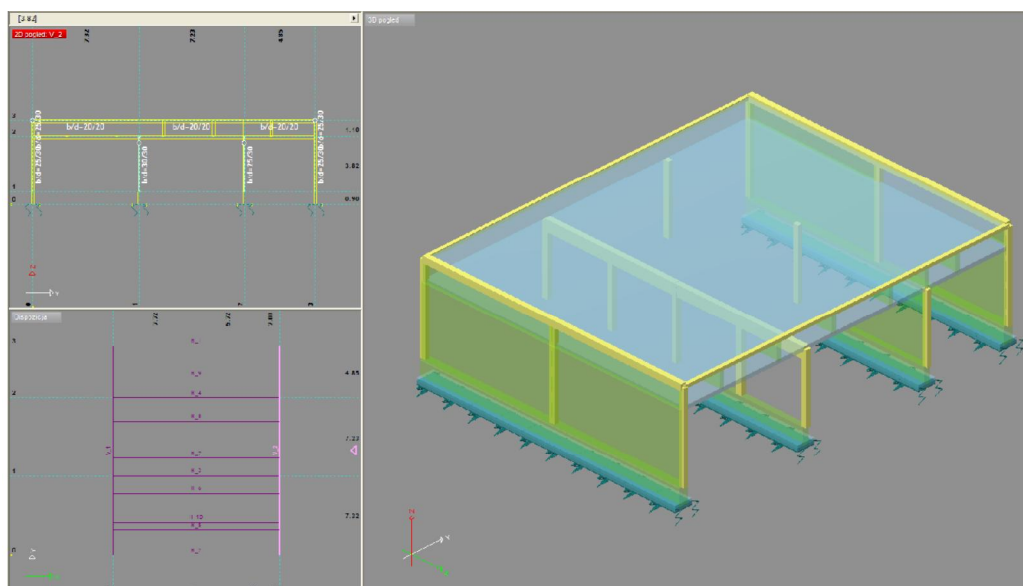
Слика 3. Модел постојеће конструкције

Моделирање конструкције је извршено у две фазе: постојеће стање и новопроектовано стање. Најпре је анализирана постојећа конструкција (слика 3), са материјалима наведеног квалитета у постојећем пројекту, и усвојеним планом армирања. Стварни (мерени) угиб на делу плоче, који је и предмет овог пројекта, је већи од прорачунског.

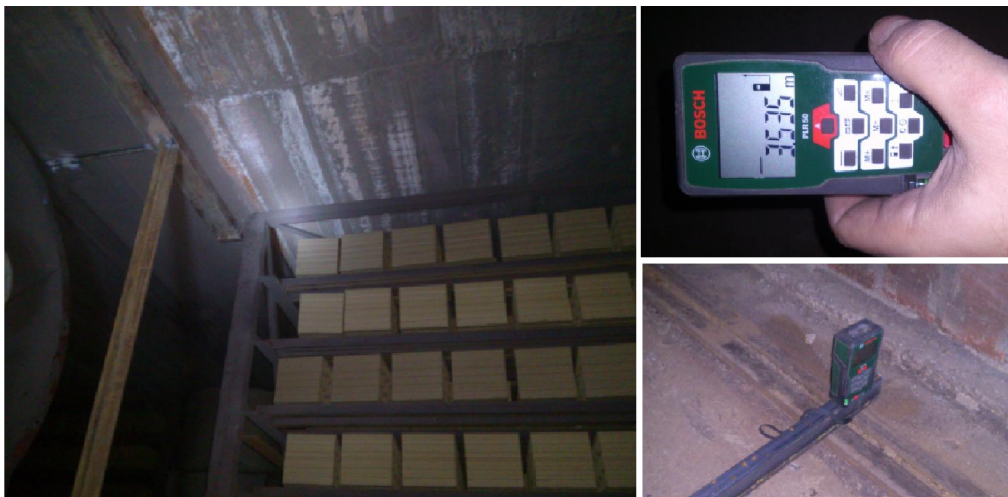
Слика 5. Деформисана плоча (лево) и мерење разлике висине (десно)

Мерењима на лицу места је утврђено да се на једном делу међуспратне конструкције изнад простора за сушење опекарских блокова јавио недозвољен утиб од 42mm. Због ограниченог маневарског простора, положај новопроекто-

Постојећим статичким прорачуном армирано-бетонске конструкције тунелске сушаре из 1981. године нису анализирана гранична стања употребљивости, као и утицаји услед велике температурне разлике. У току експлоатације појавили су се знатни угиби у крајњем пољу, јер у пољима није армирана горња зона међуспратне конструкције, а управо је на тим местима велика температурна разлика, што је додатно довело до деградације крутости међуспратне конструкције и појаве прслина. Предложена је санација конструкције новим подужним челичним рамом који прихвата плочу и појачање њене горње површине челичним флаховима. На овај начин се смањује распон плоче, омогућава несметана манипулација вагонима испод ње и истовремено се повећава трајност конструкције.

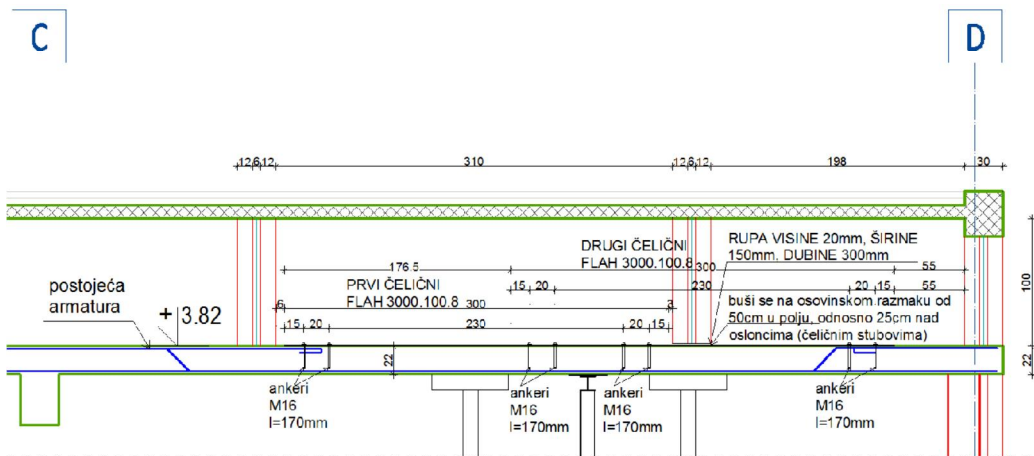
Слика 6. Припрема АБ плоче за појачање челичним флаховима

Овом приликом ће се активирати горња зона плоче, која је због недостатка арматуре морала бити појачана челичним флаховима.

Трећа фаза (слика 6) обухвата појачање горње зоне плоче, и то анкерисањем челичних флахова димензија $\neq(3000+3000).100.8\text{mm}$, на растеру од 50cm у пољу, односно 25cm над ослонцима.

Флахови се пројектују из два дела дужине по 3000mm, због лакше манипулације у каналима.

Потом треба избушити рупе пречника $\Phi 18$, добро их издувати и напунити композитним малтером и затим утиснути челичне анкере M16 на предвиђеним позицијама.
