САНАЦИЈА СПОМЕНИКА НЕЗНАНОМ ЈУНАКУ НА АВАЛИ

Резиме: У раду је приказан пример санације комплекса споменика Незнаном јунаку на Авали. Комплекс је завршен 1938 год., а током протеклог периода дошло је одређених оштећења на њему, која су описана у раду. Реч о оштећењима која су, с обзиром на значај и историјско-уметничку вредност Споменика, захтевала хитно извођење одређених грађевинских санационих радова, као и предузимање низа конзерваторско-рестаураторских интервенција. У овом раду обрађена је само проблематика везана за статичку санацију Маузолеја.

REHABILITATION OF THE MONUMENT TO THE UNKNOWN HERO ON MOUNT AVALA

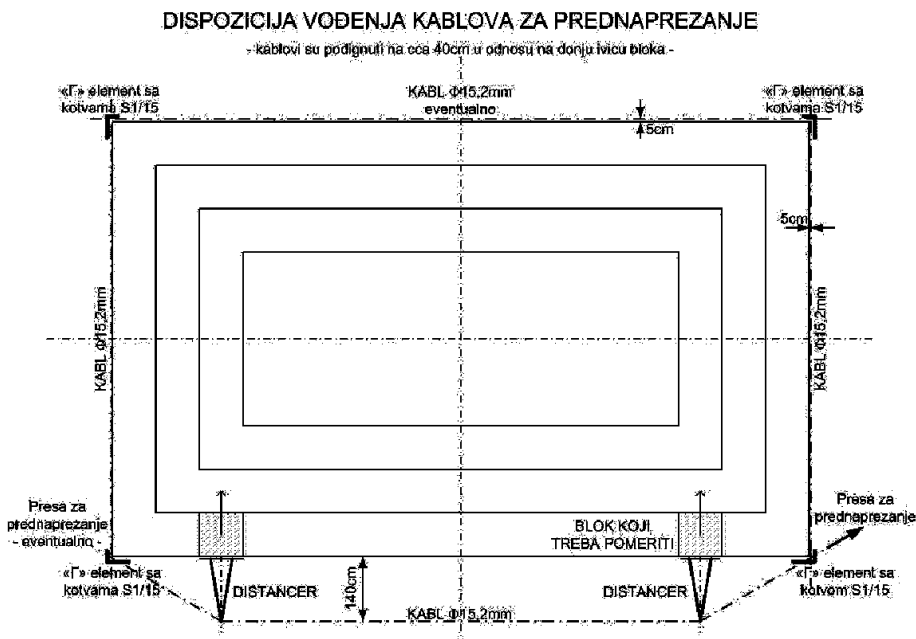
Слика 3. Диспозиција каблова за преднапрезање

Према напред реченом, да би се извршило померање блокова ради њиховог враћања у првобитно стање било је неопходно је да се на спољашње површине блокове, у тачкама које су нешто ниже од њихових тежишта, делује хоризонталним силама које ће по интензитету бити приближно једнаке њиховим тежинама. Пошло се од претпоставке да је коефицијент трења између блока и његове подлоге једнак цца 1,0. При овоме се подразумевало да ће претходно бити очишћене све вертикалне спојнице између блока на коме се интрвенише хоризонталном силом и суседних блокова, при чему се то посебно односи на спојницу која је управна на правац деловања хоризонталне силе. Предвиђено је да се извлачење растрешеног материјала и уклањање постојећих цементних испуна у спојницама изводи посебно начињеним алаткама од челика које ће моћи да се аплицирају у распону од најуже до најшире спојнице. Поред тога, предвиђена је и примена компресора (издувавање под притиском), индустријских усисивача и тзв. "водених топова", чије ће дизне бити прилагођене ширинама спојница. За финално фино чишћење површина спојница примењује се поступак прања водом под притиском. Као што је већ се речено, ради враћања померених блокова у првобитно стање, на спољашње површине блокове, у тачкама које су нешто ниже од њихових тежишта, предвиђено је деловање одговарајућих хоризонталних сила. У вези са тим, на одређеној "степеници" Маузолеја предвиђена је примена делимичног опасивање постаментa ужетом за преднапрезање Ø15,2mm које може да се затегне силом од 174kN. Међутим, у конкретном случају није се ишло на пуно искоришћење силе, већ само до максималне силе од 150kN, која ће бити аплицирана путем одговарајуће монопресе система преднапрезања СПБ -ИМС. При овоме дата сила преднапрезања ће бити унета у средишњи део система каблова који опасују постамент, а који се састоји од два праволинијска бочна кабла и средишњег дела у виду једног кабла са двоструко "изломљеном" трасом (слика 3). Траса о којој је реч, пак, добиће се применом два дистанцера челичне конструкције постављена симетрично - тачно на оним местима где треба произвести хоризонталну силу која ће извршити потребно померање конкретног блока. На угловима постаментa предвиђено је постављање одговарајућих дистанцера и угаоних "Г" елемената (слика 4). "Г" елементи су тако конципирани да се они, уз коришћење одговарајућих уметака, могу применити за померање свих актуелних блокова у склопу постаментa - првог, другог и трећег - рачунато од угла постаментa. Димензије свих челичних елемената добијене на бази одговарајућег Статичког прорачуна. Након завршетка радова на враћању блокова у претходно стање, предвиђено је да све спојнице, како вертикалне тако и хоризонталне, буду трајно запуњене одговарајућом масом на бази цемента. Препоручено је да се то изведе поступком ињектирања, при чему ињекциона маса по својим својствима треба да одговара маси за ињектирање каблова за преднапрезање.

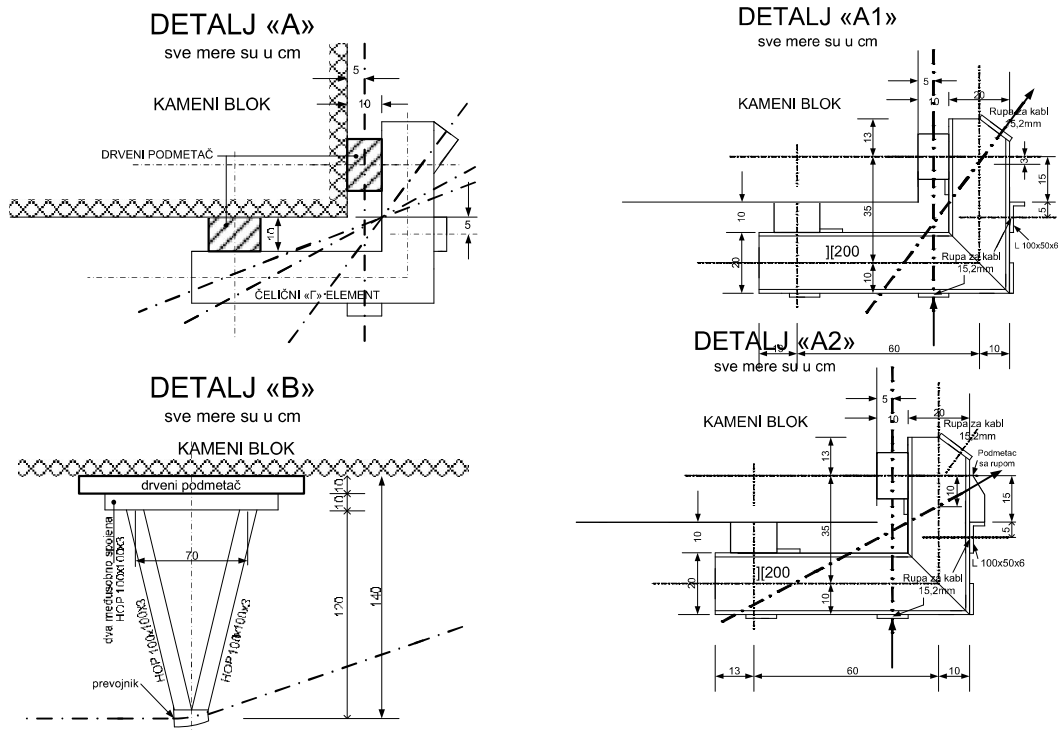
Слика 4. Детаљи ослонаца каблова за преднапрезање
