САНАЦИЈА, РЕКОНСТРУКЦИЈА И ДОГРАДЊА ПОСТОЈЕЋЕГ ОБЈЕКТА У УЛИЦИ ТАБАНОВАЧКА бр.3 У БЕОГРАДУ

Резиме: Услед промене намене објекта урађен је пројекат који обухвата мере санације и реконструкције постојећег објекта. Пројекат је обухватао и доградње новог дела објекта. Објекат је спратности ПР+С+ПК. Нова функција објекта захтева уклањање три средишња армиранобетонска стуба. Пројектом је анализирано неколико варијантни решења санације. Због повећања оптерећења на постојеће стубове, било је неопходно њихово ојачање. Поред стубова неопходно је било ојачати и темеље. Пројекат доградње новог дела објекта је у виду носеће конструкције од лепљеног ламелираног дрвета. Пројектом је, такође, предвиђена и конструкција галерије као нови функционални простор.

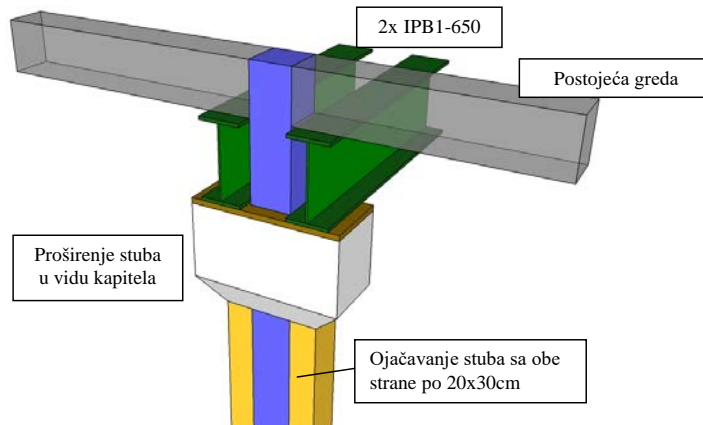
Слика 7. Изглед стуба са ојачањем

На основу постављених архитектонских захтева појавила се потреба за укидањем постојећих АБ стубова у приземљу објекта. Статичком анализом утврђена је припадајућа површина објекта која се наслања на појединачни стуб. (Слика 6. Стуб С3). Из анализе оптерећења и према распореду појединих конструктивних елемената, одређена је сила која се јавља на врху стуба, који се уклања. Ову силу треба да прихвати нови попречни носач и да је пренесе на суседне, постојеће АБ стубове (Слика 6. Стуб С2 и С4). На слици 6. приказан је део основе приземља са означеним стубом који се укида и његовом припадајућом површином основе. Концентрисана сила на врху стуба С3 од сталног оптерећења, одређена је као збир површинског оптерећења преко припадајуће површине, линијског оптерећења из попречног и подужног правца преко припадајућег распона греде и концентрисане

Одређено је да носивост ојачаног стуба износи $N_{u,Rv} = 3622.5 \text{ kN}$ чиме је доказано да стуб има потребни коефицијент сигурности. Постојећи АБ темељи су такође били проверавани за додатно повећање оптерећења. Контролисана је носивост тла у темељној спојници, слегање, као и потребна количина арматуре у темељној стопи за савијање и пробој.

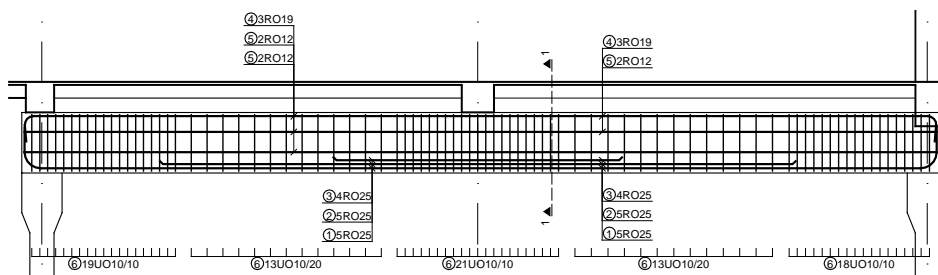
Слика 11. Нова АБ греда

У анализи ојачања објекта након рушења стубова приземља, разматрана је и варијанта са гредама од армираног бетона. Слично као и у претходном случају примењене су удвојене греде правоугаоног попречног пресека $b/h=35/75\text{cm}$. Греде су предвиђене од бетона МБ30 и армиране ребрастом арматуром како је то дато на слици 11.

Примењено је исто решење везе греде за ојачани стуб, преко капитела и остављених анкера.
