REPAIR OF THE BRIDGE OVER THE RIVER RESNICE IN KOCEJEVA

Miroslav Bešević¹
Nemanja Bralović²
Darko Gajić³

Summary: This paper presents project of rehabilitation of the bridge over the river Resnica in the municipality of Koceljeva based on the documentation on the current situation. The existing bridge is road, reinforced concrete, beam system bridge, with the middle span of 4.15m and cantilevers of 0.64m and 1.05m

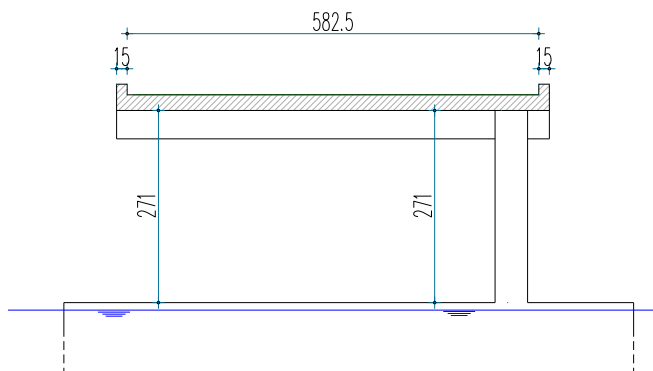
The existing bridge is reinforced concrete, beam system bridge, with the middle span of 4.15m and cantilevers of 0.64m and 1.05m. At the point of support of the road structure, transverse beams of rectangular cross-section at both ends of the bridge are constructed, which rely on the perimeter walls of the bridge. The road

construction is a full reinforced concrete, 22cm thick ($d=22\text{cm}$), constructed on site, slab. The existing width of the bridge is $L = 5.725\text{--}6.23\text{m}$, with no footpaths. The planned width of the rehabilitated driveway on the bridge is 5.50m with footpaths $2 \times 1.05\text{m}$. Pedestrians are protected on the bridge by 20cm high curbs and 1.18m high pedestrian fence. The rehabilitation of the bridge is envisaged so that the footpaths rely on the new reinforced concrete beams with "Г" cross-sections (dilated from the existing structure along the span except on part of the supports), which rely on vertical edge columns. Lower parts of edge columns are relying on the existing foundation. Foundation was executed on the strip foundation, and the control static calculation included the derived condition. Due to the lack of design and technical documentation of the bridge, the following is foreseen for the preparation of the rehabilitation project:

Слика 1 – Попречни пресек постојећег моста
Figure 1 – Cross-section of the existing bridge

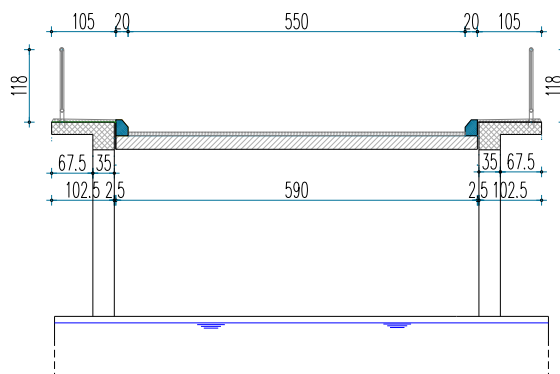
Слика 2 – Попречни пресек новопроектваног моста
Figure 2 – Cross-section of the newly designed bridge

Due to the extension of the bridge for footpaths, the formation of reinforced concrete beams on both sides of the bridge (upstream and downstream) is foreseen, which rely on new reinforced concrete columns. The connection between the existing edges of the bridge is connected to the existing supporting part of the bridge, and is dilated along the rest of the span. The columns and foundation connections were made by installing anchors in the existing foundation. The rehabilitation project foresees that the underside of the bridge slab must be repaired.

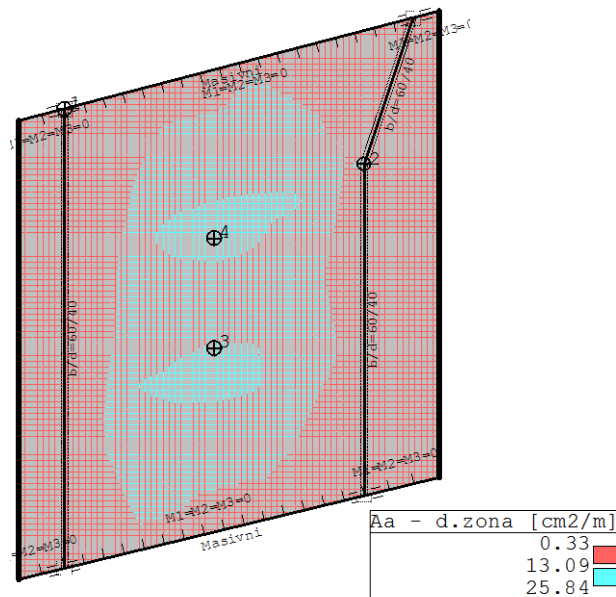
Слика 5 – Дијаграм потребне арматуре у доњој зони плоче новопроектваног моста
 Figure 5 – Diagram of required reinforcement in lower zone of slab of newly designed bridge

The control static calculation of the existing bridge provides the necessary reinforcement for the existing static system $A_{a1} = 25.84 \text{ cm}^2$. The measured built-in reinforcement is $\phi 16 / 15 (13.04 \text{ cm}^2)$, which is less than the required reinforcement. Reinforcement of the bridge needs to be executed. It is foreseen that the rehabilitation should be carried out by adding carbon strips according to the dimensioning of the carbon strips of the Sika manufacturer, by the Sika CarboDuo program. The adopted axial distance of carbon strips is 250 mm.

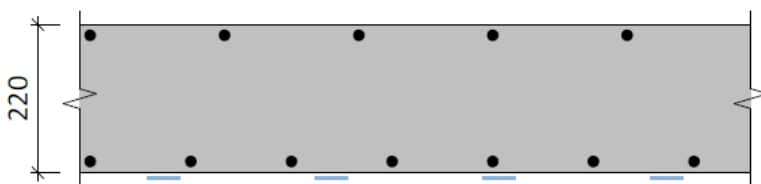
Слика 6 – Распоред трака у попречном пресеку
Figure 6 – Arrangement of strips in cross section

Damaged surface should be removed and the concrete area should be treated. The cavities and openings should be filled with suitable repair mortar. Substrate preparation materials should be compatible with the adhesive. Concrete should be over 28 days old.

The concrete surface should be cleaned of oil, grease and other impurities, as well as loose particles and dust. Substrate moisture should be less than 4% (measured by weight).

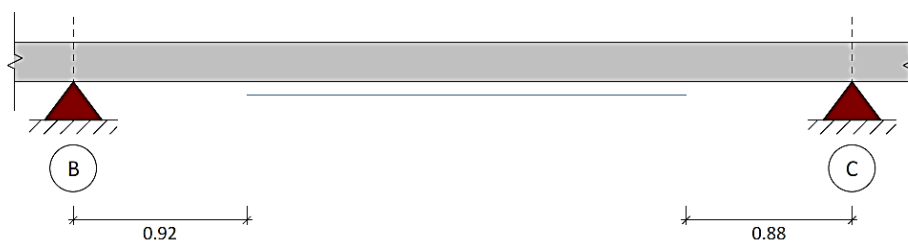
Слика 7 – Положај трака у подужном правцу
Figure 7 – Arrangement of strips in cross section

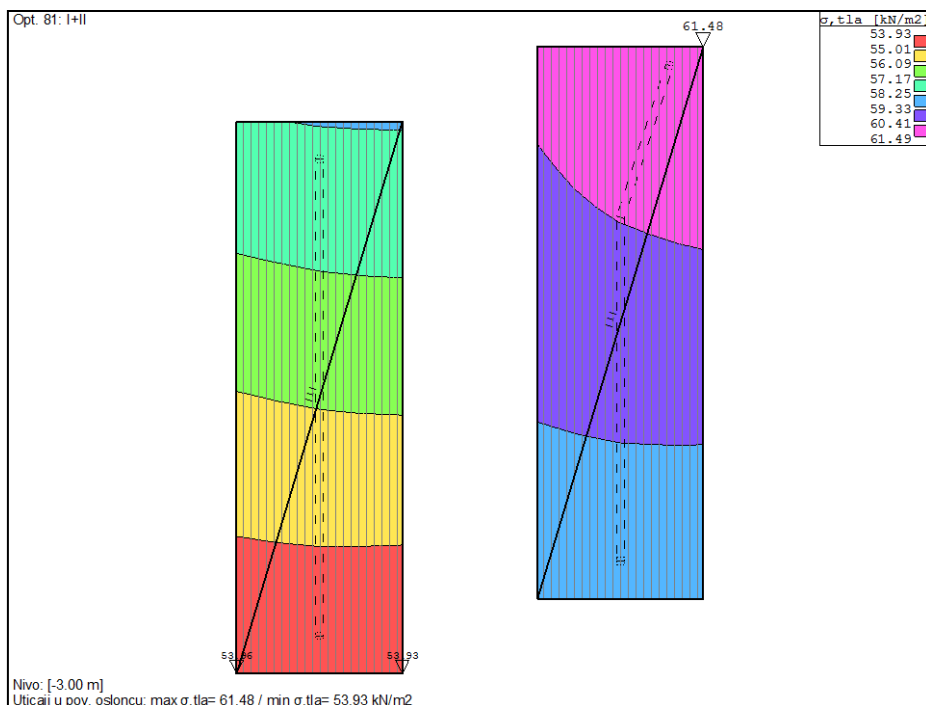
For the foundation depth $D_f = 0\text{m}$ (existing condition), the stress in the base coupler is $q_a = 52.33\text{kN} / \text{m}^2$. Such a low value of the load bearing capacity of the soil for the existing condition of the foundation of the bridge (about $52\text{kN} / \text{m}^2$) is a consequence of the shallow burial of the bridge.

For the foundation depth $D_f = 0.8\text{m}$ (existing condition), the stress in the base coupler is $q_a = 87.84\text{kN} / \text{m}^2$.

Слика 8 – Максимални напони у тлу [kN/m²]
 Figure 8 – Maximum stresses in soil [kN/m²]

As part of the rehabilitation of the existing bridge, it is also necessary to anticipate interventions in the foundation area of the bridge in order to increase the allowable carrying capacity of the ground. As an intervention measure to increase the payload, it is proposed to increase the foundation depth to 0.8m.
