# SANACIJA KONSTRUKTIVNIH ELEMENATA ZA PRIHVATANJE NOVE FASADE U ULICI ZELENI VENAC BR. 18 U BEOGRADU

## REPAIR OF STRUCTURAL ELEMENTS FOR SUPPORTING THE NEW FACADE IN ZELENİ VENAC STREET NO. 18 IN BELGRADE

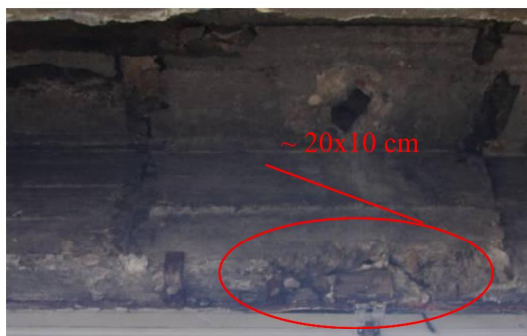
Na osnovu pregleda, zaključeno je da su fasadne podužne grede sa oznakama pozicija POS.FG 102-1202 u većoj meri pretrpele oštećenja u odnosu na pozicije POS.FG 101-1201, koje se nalaze sa dvorišne strane. Najveći uzrok je ljudski faktor prilikom montiranja postojeće bravarije i raznih instalacija koje su se u prethodnom periodu nalazile na objektu.

*Slika 5. POS.FG 204 – presečena armatura u donjoj zoni prilikom ugradnje bravarskih elemenata između osa G-F-E*

Osim pojedinih pozicija koje se dalje u radu razmatrati u sklopu tačke **6. Projekat sanacije**, sve ostale grede se mogu sitnim intervencijama dovesti u stanje u kome su bile neposredno nakon izgradnje i kao takve ne ugrožavaju lokalnu stabilnost samih elemenata. Na fotografijama koje slede, prikazaće se fasadni konstruktivni elementi koji su do sada pretrpeli razne vidove oštećenja i koje je potrebno sanirati na način koji će biti sadržan u projektu sanacije.

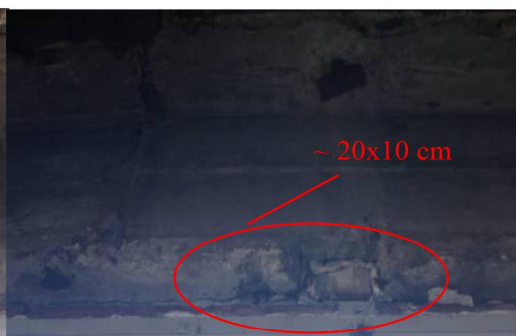
*Slika 6. POS.FG 204 – presečena armatura u donjoj zoni prilikom ugradnje bravarskih elemenata između osa G-F-E*

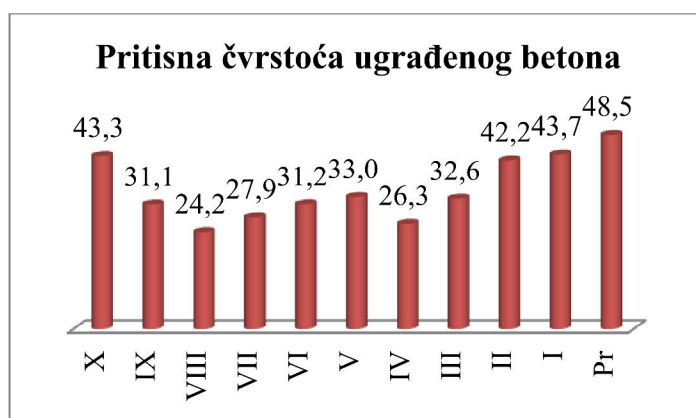
Na osnovu izveštaja o naknadnom utvrđivanju pritisne čvrstoće ugrađenog betona, prema SRPS U.M1.048, na objektu je izvađeno ukupno 60 jezgara. Način pripreme, ispitivanja, obrade podataka i čvrstoće betona u datom trenutku sadržani su u originalnom izveštaju o ispitivanju betona. U sklopu ove tačke će se razmatrati pregledi rezultata po spratovima vezani za partije betona i prikazivanje srednje pritisne čvrstoće u cilju što efikasnije analize rezultata.

Slika 7. Pregled pritisne čvrstoće ugrađenog betona na objektu po spratovima u (Mpa)

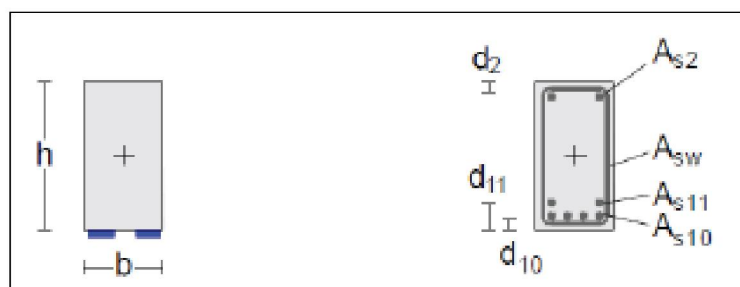
Slika 10. Presek sa ojačanjem karbonskim trakama u donjoj zoni

- Rešenje ojačanje elemenata je sprovedeno karbonskim trakama za prihvatanje momenta savijanja, u donjoj i gornjoj zoni.
- Karbonske trake praktično ne povećavaju visinu preseka, a na veoma efekatan način povećavaju nosivost preseka. Proračun potrebnih karbonskih traka urađen je programu S&P FRP Lamella , po trenutno važećim propisima za proračun karbonskih traka EC2.

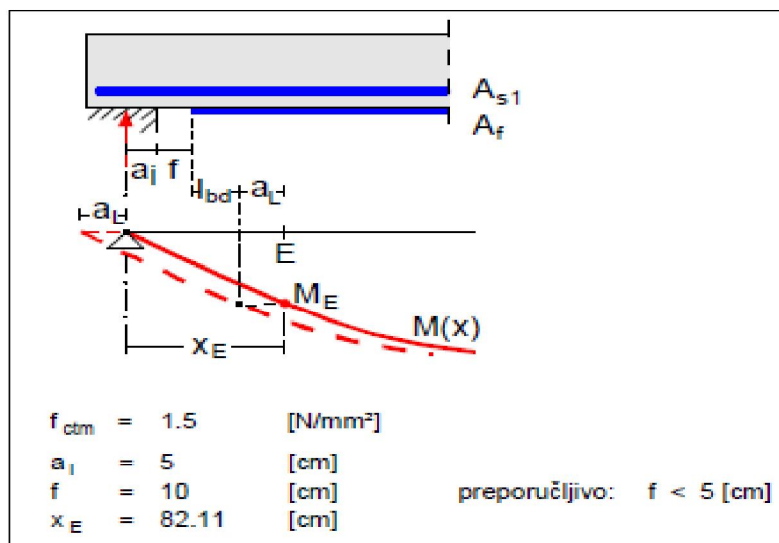
Slika 13. Kontrola sidrenja karbonske trake

- Praksa pokazuje da se sveže aplicirane karbonske trake pri većim neravninama odvajaju od betonske površine. U zonama udubljenja kod rapave betonske površine stvaraju se u lepku pod trakom vazdušni "balončići" i šuplja mesta. Ovakva mesta slabe vezu i vrlo su opasna, posebno na delu gde se traka ankeruje. Neravnine betonske površine stoga treba pomoću proverenih materijala - reparaturnih maltera - popraviti. Trake se ne smeju lepiti na neravne površine. Ovo dovodi do neželjene pojave tzv. skretnih sila.

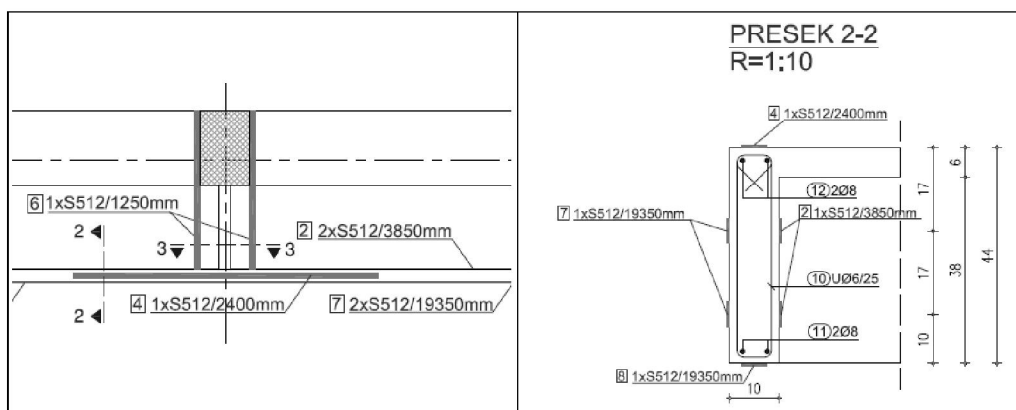
Slika 14. POS.FG 102 – Podužna i poprečna greda ojačane karbonskim trakama
