SAVREMENI PRISTUP SANACIJA NOSEĆIH BETONSKIH KONSTRUKCIJA

Miroslav T. Bešević¹

MODERN APPROACH TO CONCRETE STRUCTURES REPAIR

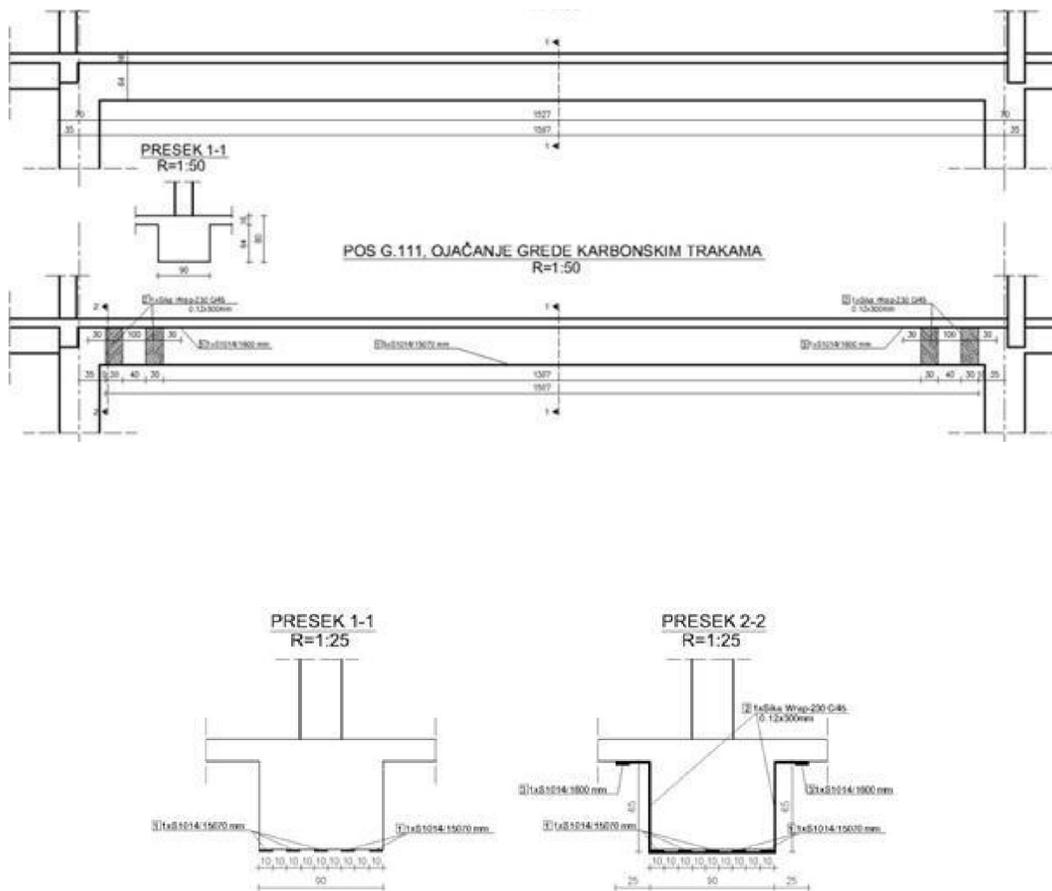
- Za presek u polju: Računska potrebna armatura je veća od postojeće armature → Potrebno je ojačanje preseka.
- Za presek nad osloncem: Računska potrebna armatura je manja od postojeće armature. Nije potrebno ojačanje preseka dodatnom armaturom → Ojačanje preseka se rešava pomoću karbonskih traka.

- Neophodno je ojačati presek u polju za ΔA_a količinu armature.

Slika 6- Detalji sanacije POS G111 primenom karbonskih traka/tkanina

Pretpostavlja se karbonska traka: Sika CarboDur Plates → Sika CarboDur S1014

Potrebno je ojačati presek sa ΔA_a površinom karbonske trake! Površina trake $A_f = 140 \text{ m}^2$

$$5 \text{ kom} \rightarrow \Delta A_a = 7.00 \text{ cm}^2$$

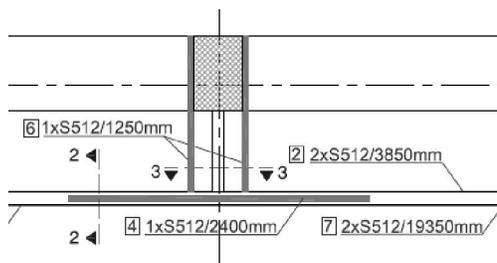
Provera nosivosti preseka konstruktivnih elemenata za prihvatanje dodatnih uticaja od novog opterećenja fasade, izvršena je po teoriji graničnih stanja nosivosti AB preseka. Podaci o ugrađenoj armaturi kao i o kvalitetu ugrađenog betona, dobijeni su na osnovu istražnih radova, koji su obavljani na ovoj konstrukciji u cilju utvrđivanja marke betona, količine i vrste armature. Ustanovljeno je da elementi ne poseduju dovoljnu količinu armature za prihvatanje dodatnih uticaja. Rešenje je dato u vidu ojačanja karbonskim trakama za prihvatanje momenta savijanja, u donjoj i gornjoj zoni (sl.7 i 8). Na ovaj način se izbegava ugrađivanje dodatne neophodne potrebne armature koja iziskuje vezu između stare i nove armature u vidu obijanja betona i ankerovanja nove armature, kao i povećanje visine preseka. Karbonske trake praktično ne povećavaju visinu preseka, a na veoma efikasan način povećavaju nosivost preseka. Proračun potrebnih karbonskih traka urađen je programom **S&P FRP Lamella**, po trenutno važećim propisima za proračun karbonskih traka **EC2**.

Slika 7- POS.FG 102- podužna i poprečna greda ojačane karbonskim trakama

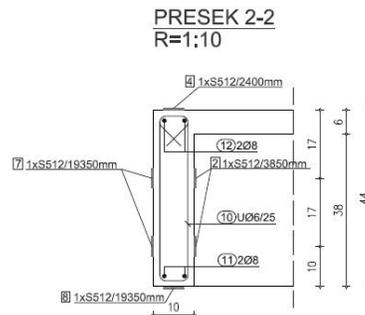
Slika 8-POS.FG 102- podužna i poprečna greda ojačane karbonskim trakama

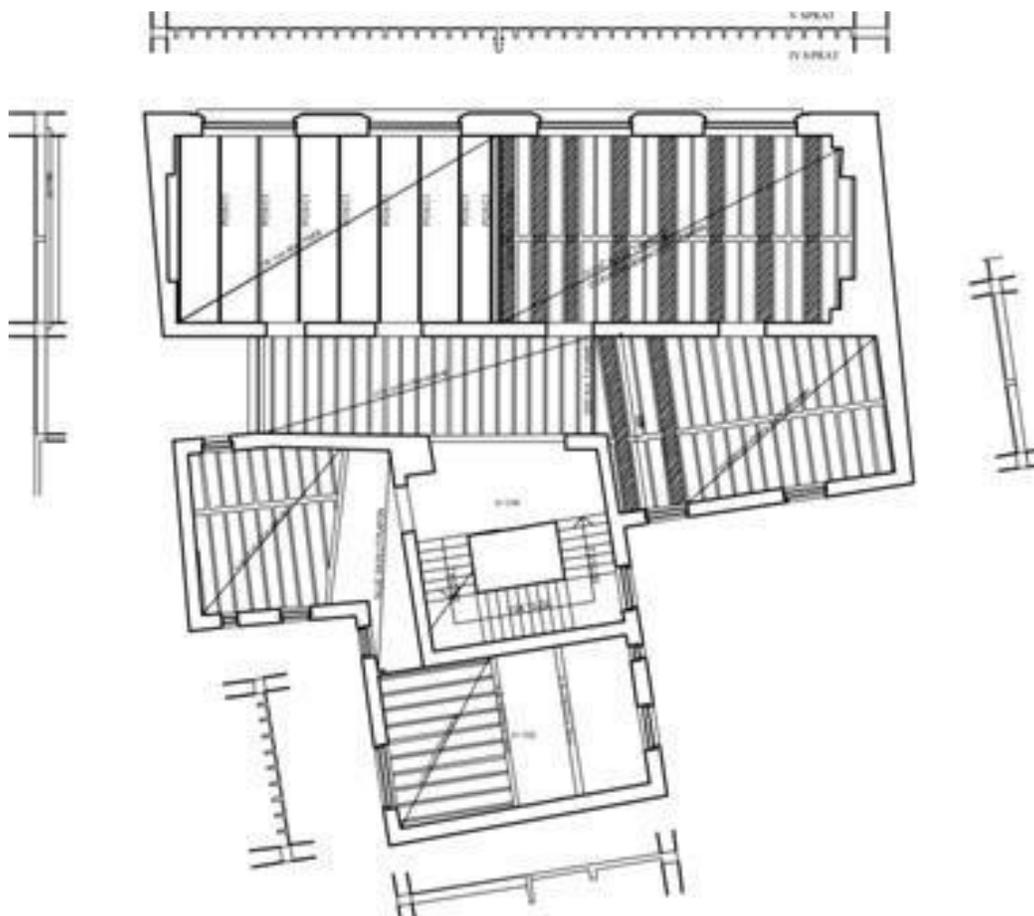
Vizuelnim pregledom, analizom statičkih uticaja od postojećeg i novododatnog opterećenja konstatovano je da se mora izvesti sanacija pojedinih konstruktivnih elemenata u funkciji veličine oštećenja i opterećenja. Iz tog razloga su data optimalna rešenja za sanaciju.

Najoštećenija rebra koja su degradirana pukotinama i prslinama i vidno deformisana se saniraju, tako što se u tom delu izvodi nova spregnuta konstrukcija od čeličnih podvlaka i čeličnog trapezastog lima spregnutog sa betonskom pločom.

Drugi nivo sanacije postojeće sitnorebraste konstrukcije se ogleda u vidu dodatih novih ošupljenih greda izvedenih u svakom drugom polju. Treći nivo sanacije je obuhvatio samo sanaciju rebara kojima nedostaje armatura u polju a koje su degradirane manjim prslinama u betonu. Sanirani su dodavanjem čeličnog lima-koritastog oblika, koje se spaja sa postojećim rebrom zavrtnjima i zaliva epoksidom, kao zamene za nedostajuću armaturu.

Slika 9- Dispozicija saniranih konstruktivnih elemenata međuspratne tavanice

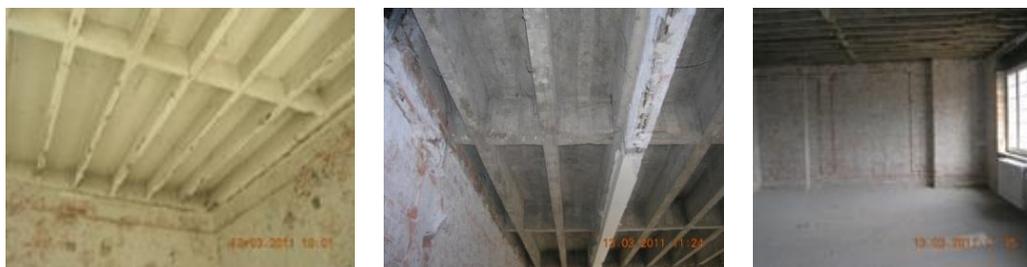
Postojeće stanje oštećenih tavanica po spratovima se prikazuje slikom br.10.

Slika 10- Izgled konstruktivnih elemenata međuspratne tavanicekoji se saniraju

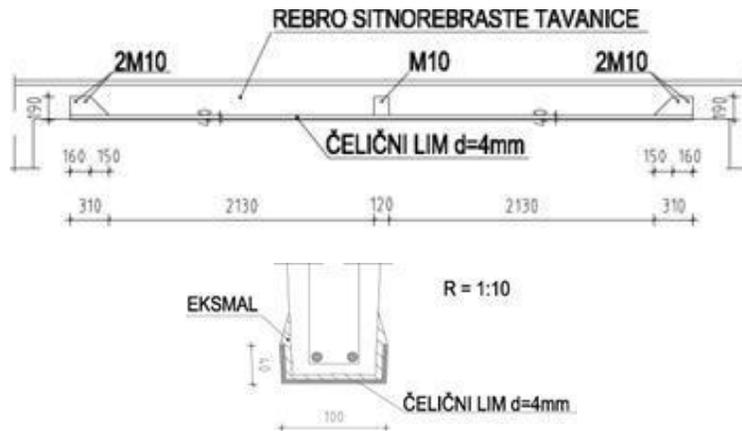
Slika 11- Detalj ojačanja sitnorebraste tavanice limom i eksmalom

Sanacija rebra sitnorebraste tavanice je usvojena tako da se nedostajuća armatura u polju izvede u vidu čeličnog lima debljine 4 mm. Prvo se oštenuje rebro do armature i ukloni oštećeni delovi betona, a zatim se beton premaže epoksidnim smolama. po izvođenju predhodne faze pristupa se montiontaži ojačanja u vidu čeličnog lima i fiksira za rebro sa po dva zavrtnja M10, u svemu kako je to prikazano sl.11. Po postavljanju čeličnog lima pristupa se podlivanju novog sloja eksmala koji mora da popuni prostor između čeličnog lima i zdravog dela betona na sitnom rebro. Na kraju se vrši nanošenje antikoroziione zaštite na deo rebra ojačanog čeličnim koritastim limom.
