ANIMACIONO ISPITIVANJE U FUNKCIJI POUZDANOSTI NOSEĆE KONSTRUKCIJE POSTROJENJA

Rezime: U radu je dat prikaz metode animacionog ispitivanja vibracija noseće konstrukcije postrojenja sa primerom primene na jednom crpnom agregatu, na kome su primećene prekomerne vibracije. Za utvrđivanje uzroka povećanih vibracija i za sanaciju iste primenjena je procedura sa metodološkim pristupom, ispitivanje-analiza-dijagnoza-sanacija. Utvrđeni su mesto, vrsta i stepen neispravnosti a time i adekvatni sanacioni zahvati. Nakon izvršene sanacije, ispitivanja su ponovljena u cilju provere uspešnosti preduzetih sanacionih mera.

OPERATING DEFLECTION SHAPE ANALYSIS IN FUNCTION OF RELIABILITY OF A MACHINE SUPPORT

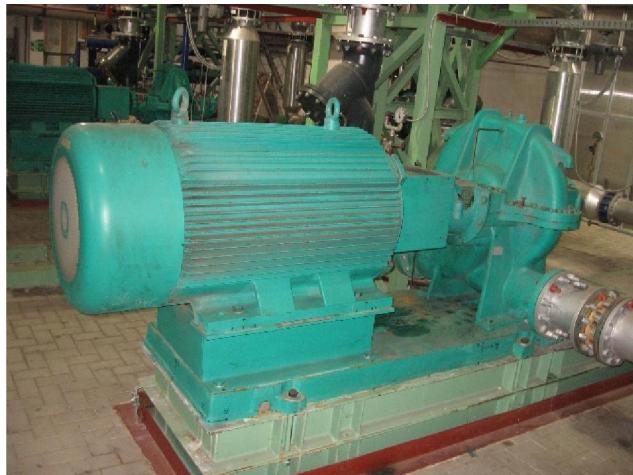
Slika 1. Ispitani crpni agregat

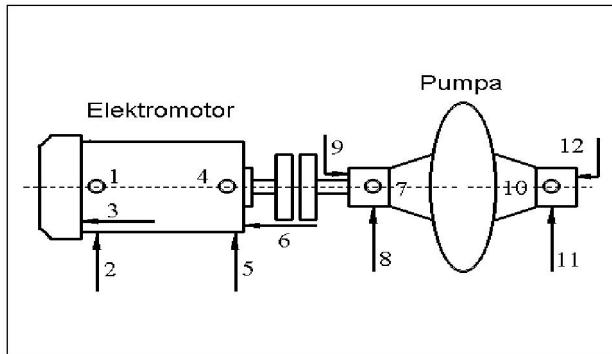
Od ispitivanja prvo je izvršeno snimanje frekventnih spektara vibracionih brzina i ubrzanja sa kućišta ležajeva u tri ortogonalna pravca. Šematski prikaz mernih mesta se vidi na slici 2. Cilj ovih ispitivanja je utvrđivanje uobičajenih (mašinskih) neispravnosti te vrste agregata, kao što su oštećenja ležajeva, neuravnoteženost, nesaosnost, itd. Ova ispitivanja se mogu vrlo lako i brzo uraditi, ne zahtevaju pripremne aktivnosti pre merenja i brzo dovode do identifikacije neispravnosti. Snimak frekventnog spektra vibracione brzine sa mernog mesta MM-1 (1 ležaj, vertikalni pravac) je dat na slici 6 (spek-1). Analizom snimaka je došlo do dijagnoze da postoji nesaosnost vratila elektromotora i pumpe. Sanacija te neispravnosti je precizno (lasersko) podešavanje saosnosti (PSO) vratila, što je i urađeno. Nakon toga je ponovljeno prvo ispitivanje u cilju provere uspešnosti. Snimak frekventnog spektra vibracione brzine na istim mernim mestima dat je na slici 6 (spek-2). Došlo je do smanjenja vrednosti vibracione brzine na frekvenciji oko 20 Hz sa 8.6 mm/s na 6.4 mm/s. Međutim ova vrednost je još uvek prekomerna, tj. pouzdani rad postrojenja nije obezbeđen. S obzirom da mašinske neispravnosti više nema, problem treba tražiti dalje u nosećoj konstrukciji.

Slika 2. Merna mesta na crpnom agregatu

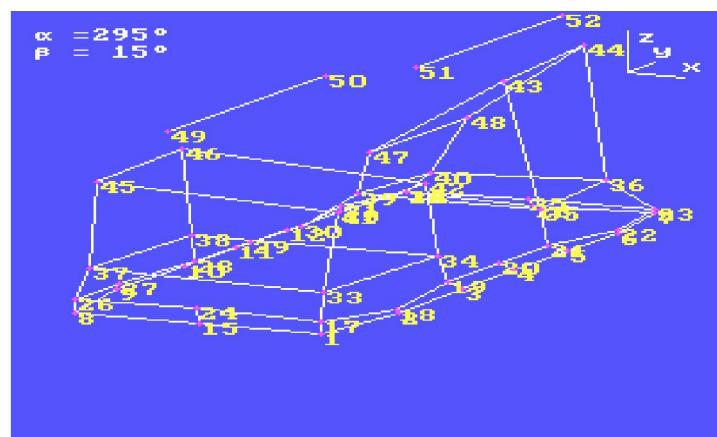
Na slici 4 je prikazana animaciona slika geometrijskog modela crpnog agregata u jednom karakterističnom trenutku. Računarski program daje mogućnost posmatranja modela iz raznih uglova, kao i povećavanje nekih delova. Detaljnom analizom modela može se primetiti značajna razlika pomeranja čvorova u vertikalnom pravcu između gornje ivice temeljnog bloka (čv. 1-14) i donje ivice postolja (čv. 17-22 i 26-32). Naravno, to je mnogo pregleđnije i vidi se izraženije na uvećanoj pokretnoj (animacionoj) slici.

Slika 4. Animaciona slika geometrijskog modela crpnog agregata

Analizirajući animacionu sliku na frekvenciji radnog broja obrtaja i odgovarajuće amplitude u tabeli može se zaključiti da postolje agregata nije dovoljno kruto u vertikalnoj ravni. Vizuelnim pregledom donjeg dela postolja (koje je od livenog gvožđa), mogu se primetiti značajne promene debljine liva, sitna oštećenja na livu, kao i geometrijske greške. Ovi nepovoljno utiču na vibracijski režim aggregata.

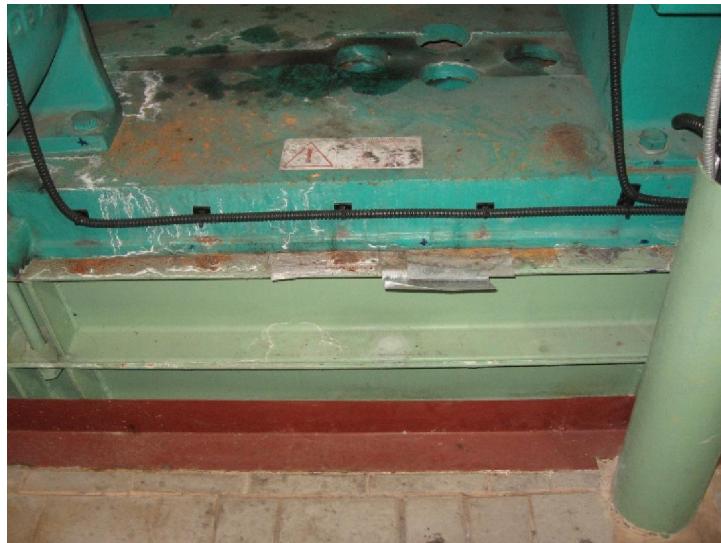
Slika 5. Detalj sanacije crpnog agregata

Posmatrajući lokalne okolnosti povećavanje krutosti postolja agregata najlakše je izvesti povezivanjem donje ivice postolja sa temeljnim blokom. Korektno rešenje bi bilo vezu ostvariti epoksidnom smolom, što predstavlja jedno prilično skupo, vremenski zahtevno ali trajno rešenje. S obzirom da je grejna sezona već počela, korisnik je tražio brzo i jednostavno rešenje, koji ne zahteva zaustavljanje postrojenja. Jedno takvo rešenje je ukucavanje tankih čeličnih pločica (debljine 0.5-1.0 mm) između postolja i temeljnog bloka (vidi sliku 5). Ovo rešenje je izabранo i sprovedeno.

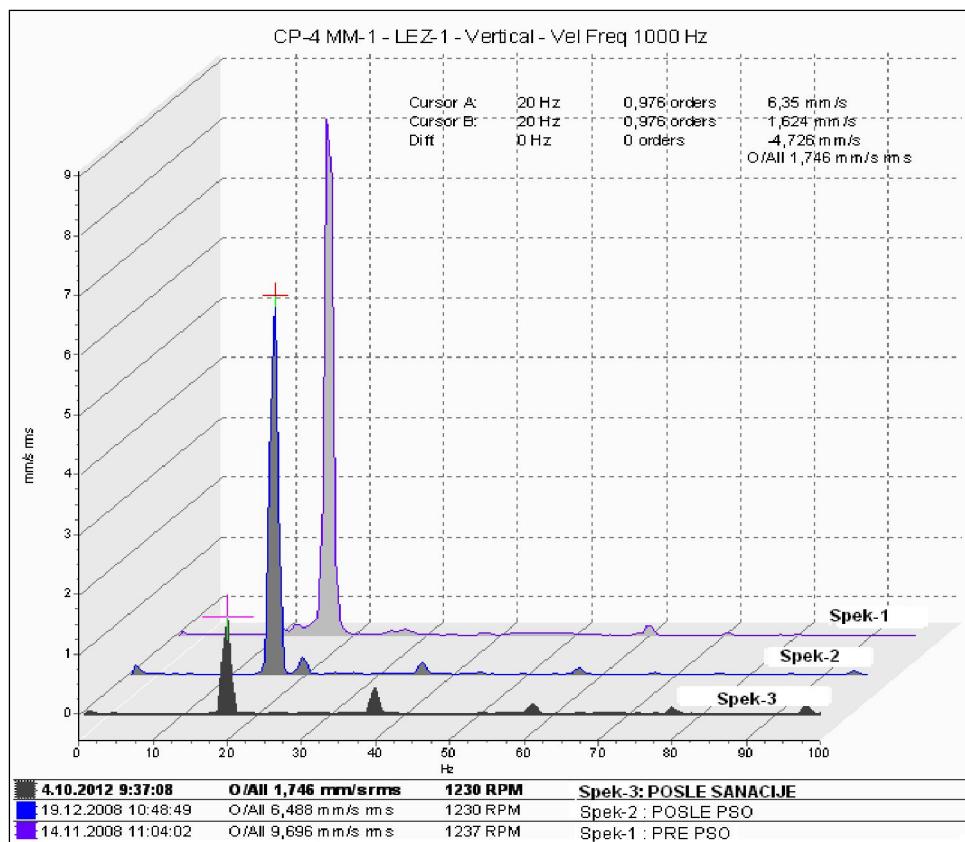
Slika 6. Frekventni spekttri vibracione brzine sa MM-1 pre, posle PSO i posle sanacije

Nakon izvršene sanacije ponovljeno je snimanje frekventnih spektara vibracione brzine kao i animaciono ispitivanje u cilju provere uspešnosti preduzetih sanacionih mera. Na slici 6 (spek-3) je snimak frekventnog spektra vibracione brzine za ista merna mesta, kao ranije. Vrednosti vibracione brzine na frekvenciji oko 20 Hz iznosi 1.6 mm/s. Ova vrednost, kao i vrednosti na ostalim mernim mestima su već u dozvoljenim granicama, tj. pouzdan rad postrojenja je obezbeđen.
