## АНАЛИЗА ЕНЕРГЕТСКЕ ЕФИКАСНОСТИ ПРЕДШКОЛСКЕ УСТАНОВЕ "КОЛИБРИ"

**Резиме:** Рад приказује анализу резултата енергетског прегледаведеног у склопу пројекта "Енергетска ефикасност и комфор предшколских установа". Пројекат проводи стручни тим испред Архитектонко-грађевинско-геодетског факултета, Универзитета у Бањој Луци. Студија обухвата техничко вредновање енергетске ефикасности постојећих енергетских компоненти објекта, као што су омотач зграде, системи гријања, вентилације и климатизације. У оквиру студије проводи се вредновање потрошње енергије зграде у стварним условима рада, дефинисање описа мјера за повећање енергетске ефикасности (ЕЕ мјере). Одабрани објекат анализиран је у циљу процјене тренутног стања и одређивања енергетског разреда зграде, те дефинисања најчинковитијих мјера за повећање енергетске ефикасности.

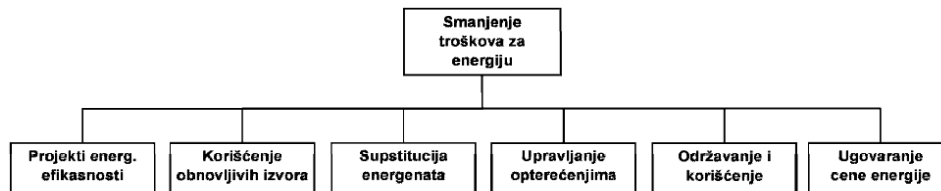
Слика 1. Стратегије смањења трошкова за енергију

Енергетски ефикасне мјере се примјењују у циљу смањења потрошње енергије, а то су најчешће:

- замјена необновљивих енергената обновљивим,
- замјена енергетски неефикасних портошача ефикасним,
- изолација простора који се грије,
- замјена дотрајале столарије у просторима који се грију,
- уградња мјерних и регулационих уређаја за потрошаче енергије,
- увођење тарифних система од стране дистрибутера који ће подстицати штедњу енергије и сл.

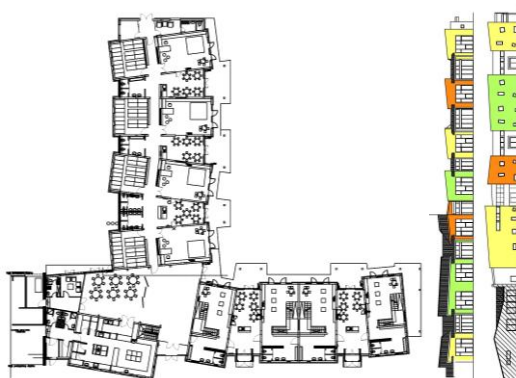
Слика 4. Основа приземља са изгледима

Зграда вртића се налази у Бањој Луци, у приградској зони, гдје су изграђени углавном објекти за индивидуално становање. Капацитет вртића је 200 дјете у оквиру 8 група. Предмет рада је нови јужни дио вртића, који представља доградњу и реконструкцију постојећег вртића. Јужни дио вртића састоји се од два крила (тракт А и тракт Б, који су спојени централним холем), а у функцији је од 2013. године. Спратност вртића је приземље са галеријама. Примарна форма вртића је полуатријумска „L” зграда са закривљеним призматичним тупичним јединицама. Конструкција објекта је класична са системом носивих зидова  $d=20$  и  $25$  cm од опеке са серклажима у једном правцу и гредама 20/50 и 20/30 које носе кров у другом правцу. Преко њих су постављене АБ плоче  $d=15$  cm. Објект је темељен на АБ темељним тракама МБ30 дебљине 50/60 cm. Кровиште је дрвено сложено са једноводним сегментима, са падом од 9-13 степени, са роговима 5/22 ослоњеним на рожњаче 12/10 на АБ гредама 20/30 cm. Кровни покривач је алуминијски пластифицирани лим, а спољни зидови су обложени темоизолационим плочама (демит фасада) дебљине 12 cm. Вањска браварија је алуминијуска пластифицирана .
