КОСИ КРОВОВИ СА КЕРАМИЧКИМ ЦРЕПОМ– ТРАЈНОСТ И САНАЦИЈА

Дарко Мијатовић¹
 Карољ Касаш²
 Милан Кекановић³
 Арпад Чех⁴
 Голуб Караман⁵

PITCHED ROOFS WITH CERAMIC TILES - DURABILITY AND REHABILITATION

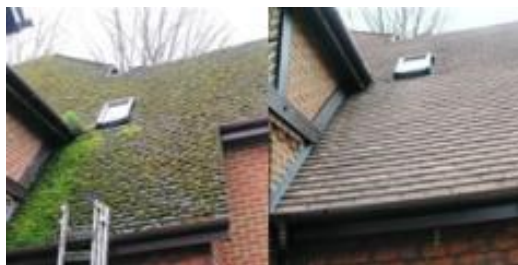
Слика 2. Примена заштитног хидрофобног премаза (слика: HYDROBLOCK)

У новије време се све више користе разни начини заштите кровних покривача. У последње време развојем нанотехнологије појавили су веома ефикасни заштитни премази – хидрофобни пенетрати, који затварањем пора на црепу пружају заштиту не само од прашине и појаве алги, већ дубинским пенетрирањем и заустављањем продирања воде повећавају и отпорност на мраз. Резултат примене ове врсте санације кровног покривача зависи од више фактора (степен примарног оштећења кровног покривача, врста кровног покривача, у којој мери су црепови очишћени од нечистоће и лишајева, итд...)[2].

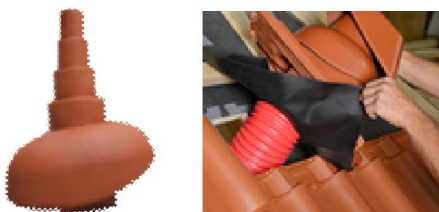
Слика 3. Савремена решења продора кроз кров: антенски наставак (лево) и вентилациона цев (десно)

Експлоатациони век старог крова у случајевима када се цреп још не распада и љуска се може продужити одржавањем добро изведене целокупне конструкције крова. Искуства су показала да се проблеми прво јављају не на средини кровне равни, него на ободима и поред елемената који продиру кроз кров. После јачег ветра и отопљавања снега визуелним прегледом, слемена, гребена и забата, лимова у увалама, поред димњака или на забату могу се избећи већи проблеми, оштећења летви и кровне конструкције. Постоје већ савремена решења продора кроз кров, чија примена, тј. замена старог решења новим обезбеђује околину ових деликатних места.

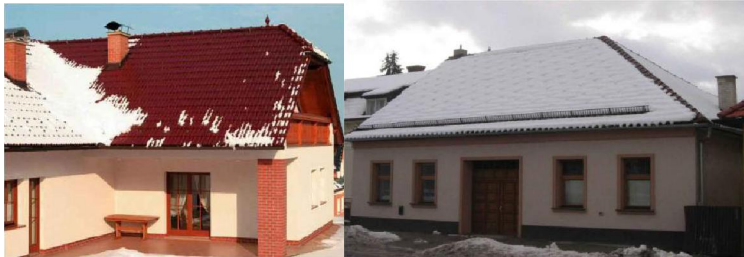
Слика 4. Пример равномерног отапања снега коришћењем додатне опреме (снегобрана и решетке)

Снегобрани спречавају неконтролисано клизање снега са крова, а уједно и равномерним отопљавањем снега продужују трајност кровног покривача.

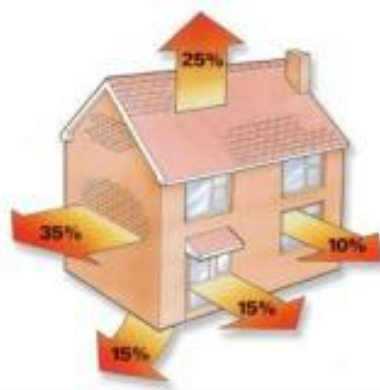
Слика 6. Расподела топлотних губитака на стамбеним објектима [7]

- према Правилнику о енергетској ефикасности зграда, коефицијент пролаза топлоте код нових објеката за коси кров изнад грејаног простора $U_{\max} \leq 0,15 \text{ W}/(\text{m}^2 \times \text{K})$, а за постојеће објекте $U_{\max} \leq 0,20 \text{ W}/(\text{m}^2 \times \text{K})$, а за коси кров изнад негрејаног простора код нових објеката $U_{\max} \leq 0,30 \text{ W}/(\text{m}^2 \times \text{K})$, а за постојеће објекте $U_{\max} \leq 0,40 \text{ W}/(\text{m}^2 \times \text{K})$, [5]
- многе студије и мерења „ин ситу“ су показала да код стамбених објеката и до 25% од укупних губитака топлоте (трансмисиони и вентилациони заједно) се губи преко крова (Слика 6.) [6]

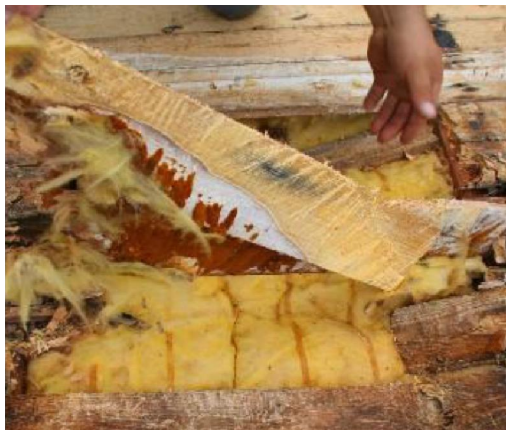
Слика 7. Проблеми са кондензацијом воде у минералној вуни приликом неправилне термоизолације косог крова

Искуства су на жалост показала и да су кровне изолације потенцијално проблематична места, где стару термоизолацију (углавном стаклена или камена вуна) често је потребно санирати, заменити. Узроци су многобројни: појава конденза водене паре, прокишњавање, механичко оштећење водонепропусне фолије, слегање по дебљини влакнастог термоизолационог материјала (ВТМ), постављање дрвене лепенке или неког другог паронепропусног материјала изнад ВТМ, итд. (Слика 7.)

У случају када се појави вода у ВТМ, коефицијент пролаза топлоте крова се може повећати неколико пута, што значи велике губитке топлоте, а поред тога и пропадање кровне конструкције.
