# SANACIJA KONSTRUKTIVNIH ELEMENATA ZA PRIHVATANJE NOVE FASADE U ULICI ZELENI VENAC BR. 18 U BEOGRADU

## REPAIR OF STRUCTURAL ELEMENTS FOR SUPPORTING THE NEW FACADE IN ZELENİ VENAC STREET NO. 18 IN BELGRADE

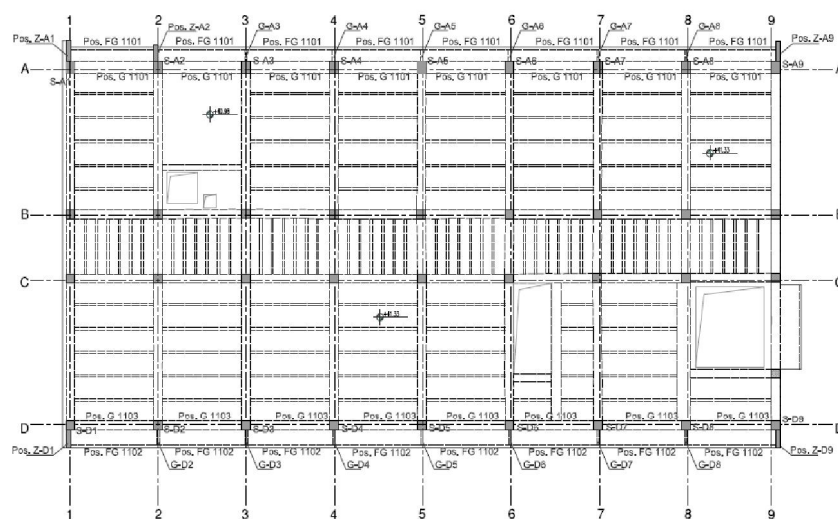
Slika 4. Osnova ab. konstrukcije na koti +41.33m

Na osnovu pregleda, zaključeno je da su fasadne podužne grede sa oznakama pozicija POS.FG 102-1202 u većoj meri pretrpele oštećenja u odnosu na pozicije POS.FG 101-1201, koje se nalaze sa dvorišne strane. Najveći uzrok je ljudski faktor prilikom montiranja postojeće bravarije i raznih instalacija koje su se u prethodnom periodu nalazile na objektu.

Osim pojedinih pozicija koje se dalje u radu razmatrati u sklopu tačke **6. Projekat sanacije**, sve ostale grede se mogu sitnim intervencijama dovesti u stanje u kome su bile neposredno nakon izgradnje i kao takve ne ugrožavaju lokalnu stabilnost samih elemenata. Na fotografijama koje slede, prikazaće se fasadni konstruktivni elementi koji su do sada pretrpeli razne vidove oštećenja i koje je potrebno sanirati na način koji će biti sadržan u projektu sanacije.

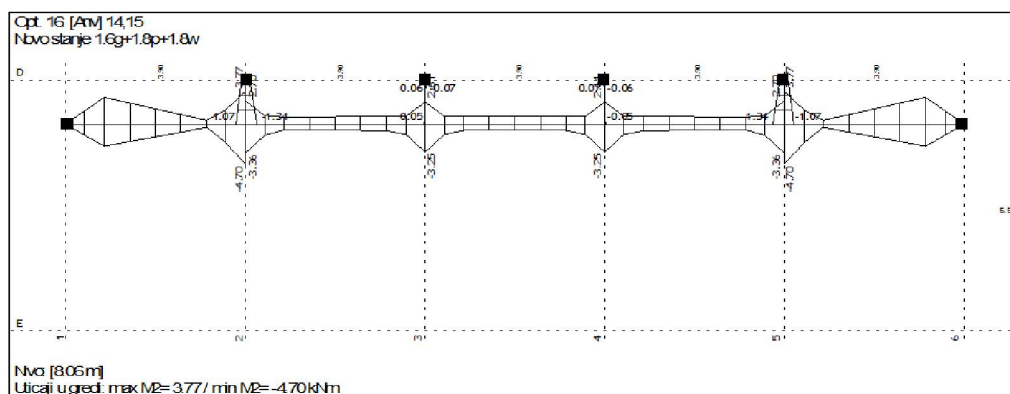
Slika 8. Dijagram momenta savijanja za vertikalna opterećenja

Provera nosivosti je sprovedena na osnovu novog rešenja fasade, tj. na osnovu novog sistema kačenja fasade. Dispozicija opterećenja će biti prikazana u prilogima koji slede kao i nivo naprezanja elemenata za tu vrstu opterećenja. Sa novim sistemom kačenja fasade, uticaji u fasadnim podužnim gredama kao i u poprečnim konzolnim gredama su veći nego u slučaju postojećeg stanja. Proračun elemenata je sproveden po teoriji graničnog stanja nosivosti za odgovarajuće koeficijente sigurnosti. Ustanovljeno je da elementi ne poseduju dovoljnu količinu armature za prihvatanje dodatnih uticaja. Rešenje je ojačanje elemenata karbonskim trakama za prihvatanje momenta savijanja, u donjoj i gornjoj zoni. Na ovaj način se izbegava ugrađivanje dodatne neophodno potrebne armature koja iziskuje vezu između stare i nove armature u vidu obijanja betona i ankerovanja nove armature, kao i povećanje visine preseka. Karbonske trake praktično ne povećavaju visinu preseka, a na veoma efektan način povećavaju nosivost preseka. Proračun potrebnih karbonskih traka urađen je programu **S&P FRP Lamella**, po trenutno važećim propisima za proračun karbonskih traka **EC2**. Proračun karbonskih traka je dat u kratkim crtama, dok su detalji ojačanja elemenata dati dalje u tekstu.
