ANIMACIONO ISPITIVANJE U FUNKCIJI POUZDANOSTI NOSEĆE KONSTRUKCIJE POSTROJENJA

Rezime: U radu je dat prikaz metode animacionog ispitivanja vibracija noseće konstrukcije postrojenja sa primerom primene na jednom crpnom agregatu, na kome su primećene prekomerne vibracije. Za utvrđivanje uzroka povećanih vibracija i za sanaciju iste primenjena je procedura sa metodološkim pristupom, ispitivanje-analiza-dijagnoza-sanacija. Utvrđeni su mesto, vrsta i stepen neispravnosti a time i adekvatni sanacioni zahvati. Nakon izvršene sanacije, ispitivanja su ponovljena u cilju provere uspešnosti preduzetih sanacionih mera.

OPERATING DEFLECTION SHAPE ANALYSIS IN FUNCTION OF RELIABILITY OF A MACHINE SUPPORT

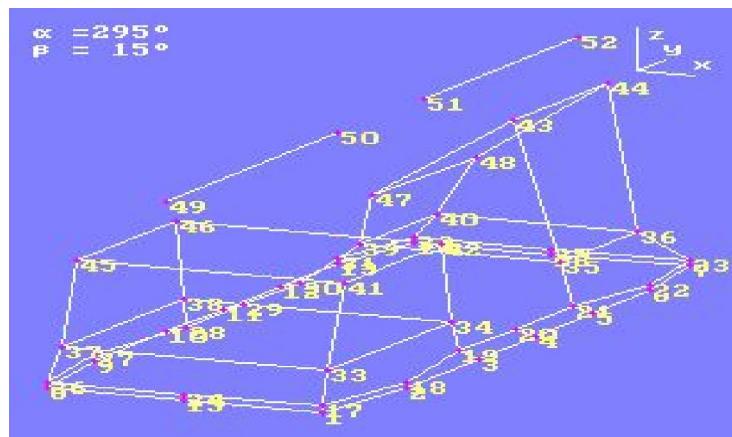
Slika 3. Šema geometrijskog modela

Za ispitivanje noseće konstrukcije korišćeno je animaciono ispitivanje vibracija. Ovo već zahteva pripremne radove. Prvo treba odrediti položaj mernih mesta u jednom usvojenom prostornom Dekartovom kordinatnom sistemu, koji je vezan za noseću konstrukciju. Pri izboru mernih mesta bitno je da ona pri merenju budu dostupna i da pri analizi pružaju dovoljne informacije za otkrivanje neispravnosti. Broj mernih mesta treba pažljivo odrediti, jer preveliki broj neće poboljšati značajno tačnost rezultata merenja ali će povećati obim pripremnih radova. Nakon određivanja mernih mesta na nosećoj konstrukciji pravi se geometrijski model na računarskom programu. Svakom čvoru modela odgovara po jedno merno mesto na konstrukciji. Na računarskom modelu čvorove spojimo tzv. elementima (linijama), da bi lakše prepoznali lokaciju mernih mesta na animacionoj slici. Šema geometrijskog modela data je na slici 3.
