САНАЦИЈА ГАЛЕРИЈА И ПРОШИРЕЊЕ ПУТА ПРИМЕНОМ СИДРЕНИХ АБ КОНСТРУКЦИЈА

Резиме: У овом раду описано је пројектовање армиранобетонске галерије као најефикаснијег решења за заштиту пута и корисника пута од одрона и осулина са стрме литице уз пут. На предметном локалитету на магистралном путу М-16 Бања Лука-Јајце, на стеновитој падини висине 200-300 м, под углом од 60°-80° се јављају спорадични одрони стена запремине од 2 дм³ до 500 дм³ и изазивају сталну претњу учесницима у саобраћају. Осим одрона стенског материјала, највећу опасност представља смањена висина саобраћајног профила, због усецања трасе у стенски масив, где је практично онемогућено мимоилажење теретних возила и често долази до блокаде и заустављања саобраћаја на предметним локацијама, што је недопустиво за ранг магистралног пута. Елементи галерије су пројектовани да заштите учеснике у саобраћају од одрона стена као и да обезбеде потребно проширење пута. Главни носачи, АБ платна су облика слова "Т" са променљивом висином стуба дуж пута, који се прилагођава терену и конзолом од 3 м, анкеровани сидрима дужине 6 м у стабилне стенске блокове. Главни носачи су међусобно повезани армирано бетонском монолитном плочом. Технологија

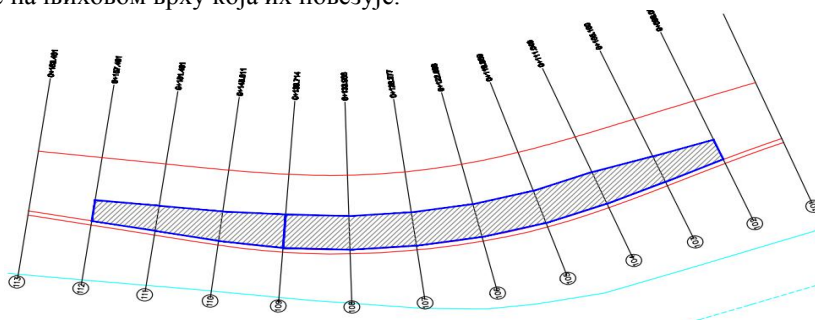
АБ сидрена галеријска конструкција се састоји од главних носача и монолитне плоче на њиховом врху која их повезује.

Слика 5 – Ситуациони приказ галерије
