УЗРОЦИ НЕРЕГУЛАРНОСТИ БОЈА ФАСАДНИХ ПОВРШИНА ИЗРАЂЕНИХ АКРИЛДЕКОРОМ И НАЧИН ЊИХОВОГ САНИРАЊА

THE CAUSES OF COLOURS IRREGULARITIES ON FAÇADES SURFACES WITH ACRYLIC DECOR AND MANNER OF THEIR REFURBISHMENT

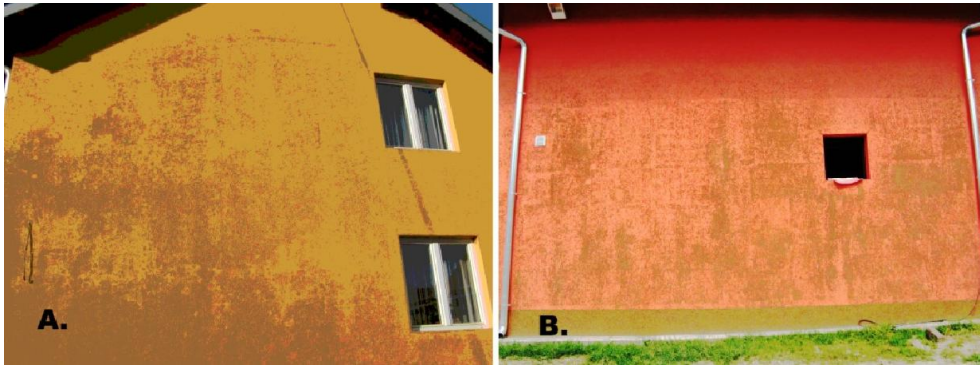
после везивања акрилата на фасадама појављују тамне флеке које нарушавају естетски квалитет ових видљивих површина што представља нерегуларност у погледу уједначености боја, разлике у нијансама, недостатак "свежине" боје.

Слика 1. Изглед нерегуларних фасадних површина

Главни узрок јесте стварање услова за инкубацију спора и развој мицелијума. У нашим климатским условима висока јутарња влажност и дневне температуре изнад 25°C у летњем периоду су редовна појава а то је управо погодовало развоју гљивица у фази очвршћавања фасадног акрилног малтера. Фаза очвршћавања овог малтера завршава се након 48 сати, али је у овом случају то трајало и читавих 15 до 20 дана од уградње, односно на фасади су постојале органске материје у облику акрилата или ацетата којима се поменуте гљивице хране. Способност полимеризације везива из базе акрилдекора може бити знатно успорена услед:

Евидентно је да је време потпуне полимеризације везива продужено, па је из тих разлога на фасади после 15-ак дана дошло до развоја гљивица из спора које су под повољним метеоролошким условима искористиле присуство трансформисане целулозе (акрилата) за развој и опстале до тренутка потпуног очвршћавања малтера, када је и нестало извора хране за њихов опстанак.

- Прекинути тазвој мицелијума дезинфекцијом – наношењем средства против буђи-фунгицидно-алгицидни раствор,
- Механичко уклањање контаминације (може прање водом под пуним млазом и сушење),
- Поновна дезинфекција наношењем концентроване подлоге са фунгицидним средством.
- Наношење танкослојног фасадног премаза у жељеној нијанси (тонирани дисперзивни фасадекс на акрилној или силикатној основи).
